Raudbergan 20, 8960 VELFJORD

**RAUDBERGAN | Hytte på 90 m<sup>2</sup> som inneholder bl.a. 3 soverom og sørvendt veranda | Nærhet til sjø og fjell | Naust på 26 m<sup>2</sup>**

# Tilstandsrapport

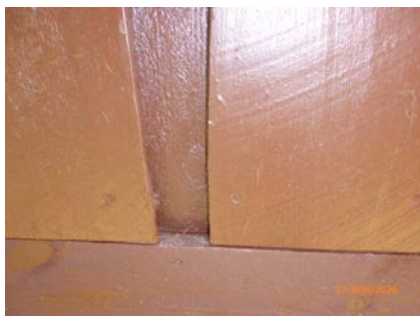
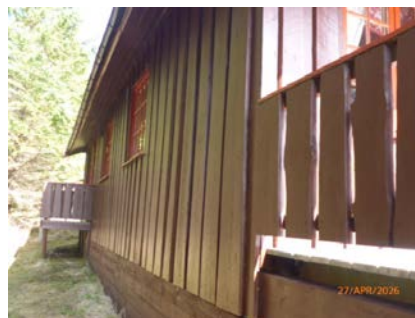
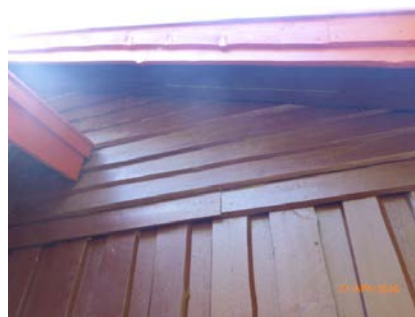
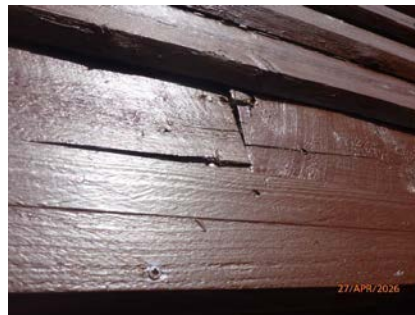
## TG 3 Veggkonstruksjon - 1

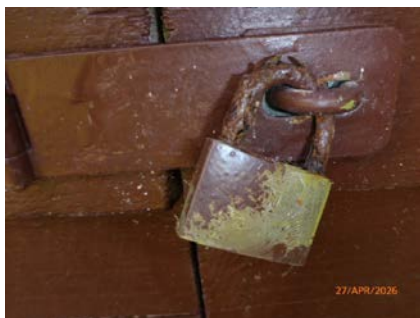
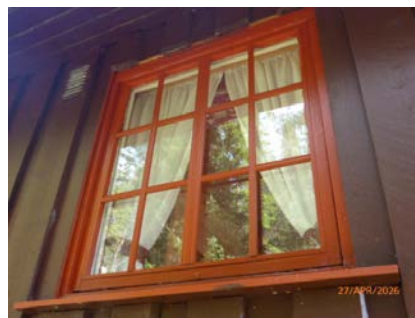
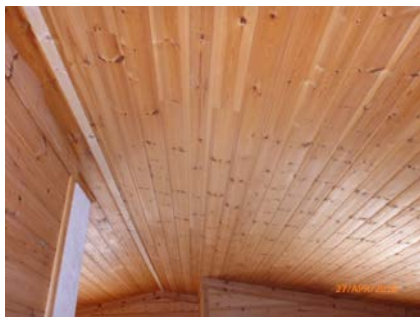
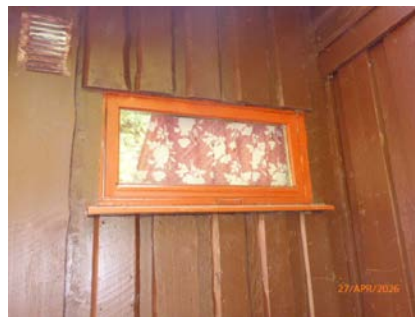
## TO 2 Vinduer

Manglende eller feil utførte beslag og utilstrekkelig lufting rundt vinduer kan føre til økt fuktbelastning og skade på både vinduer og tilstøtende konstruksjoner. Tiltak bør iverksettes for å redusere denne risikoen.

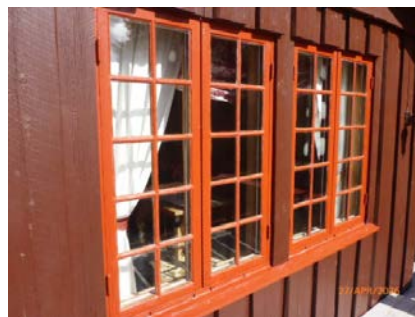
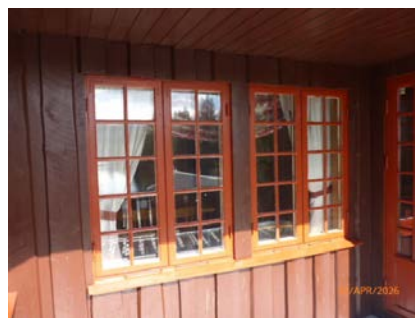
## TO 3 Vinduer - 1

- Det bør gjøres tiltak for å lukke avviket.

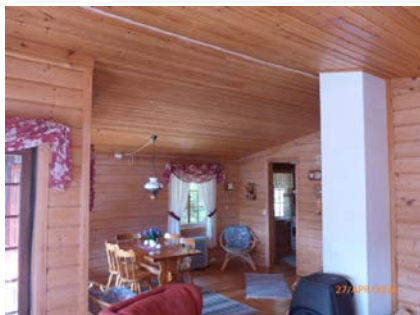
## TG 3 Etasjeskille/gulv mot grunn

- Det er målt høydeforskjell på mellom 15-30 mm gjennom hele rommet. Tilstandsgrad 2 gis med bakgrunn i standardens krav til godkjente måleavvik.
- Målt høydeforskjell på over 20 mm innenfor en lengde på 2 meter. Tilstandsgrad 3 gis med bakgrunn i standardens krav til godkjente måleavvik.
- Målt høydeforskjell på over 30 mm gjennom hele rommet. Tilstandsgrad 3 gis med bakgrunn i standardens krav til godkjente måleavvik.

På stuen er det målt skjevheter i gulvet på opptil ca. 25 mm. I entréen er det målt skjevheter i gulvet på opptil 40 mm. Her er det også målt en høydeforskjell på over 20 mm over 2 meter. Det er varierende kvalitet på fundamenteringen under hytten, med betongsøyler og treklosser mot bærebjelker, samt noen løse lecasteiner mot sør. Det er også kanting på bærebjelker. Det er registrert fuktmerker på undergulvet/bjelke mot hovedinngang, som stammer fra lekkasje i takrenner og vedvarende vannsprut på yttervegg.

Dersom tiltak ikke gjennomføres, kan det medføre økt risiko for ytterligere setningskader, redusert bokomfort og mulig skade på konstruksjonen over tid.

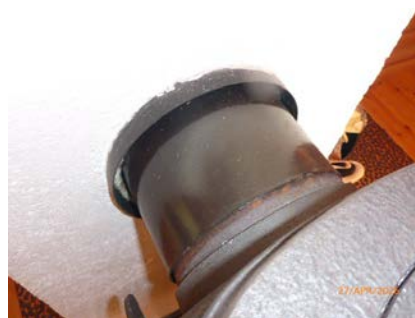
## TG 2 Pipe og ildsted

Det er ikke montert takstige, noe som medfører at pipen ikke kan feies. Sotluken er plassert under hytten, og lav høyde gir tidvis avvik for utilfredsstillende adkomst.

For ytterligere kontroll og vurdering av pipe, ildsted og sotluke, bør stedlig brann- og feietilsyn kontaktes.

Det bør monteres takstige for å muliggjøre sikker feiing av pipen, og adkomsten til sotluken bør utbedres for å sikre tilfredsstillende tilgjengelighet.

Konsekvensen av manglende feiing og utilfredsstillende adkomst er økt risiko for brannfare og redusert sikkerhet ved bruk av ildstedet. Det må påregnes tiltak og kostnader for utbedring.

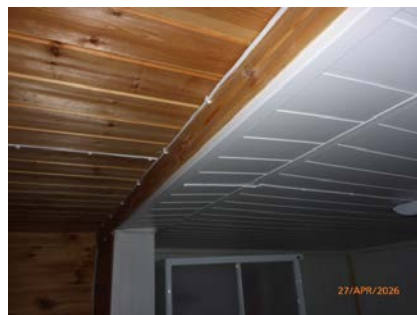
- Det er vindu/dør med ikke fuktbestandige materialer i våtsonen (ved vask, dusj, badekar, osv.), løsningen eller byggematerialet er uegnet.
- Det er uegnede materialer i våtsoner.

Veggene i våtsonene har ikke fuktbestandige overflater.

Det er ikke registrert skader på veggene.

Det må alltid benyttes tett dusjkabinett, og vannsøl fra skyllekar må unngås for å redusere risikoen for fuktskader på vegger med ikke fuktbestandige overflater.

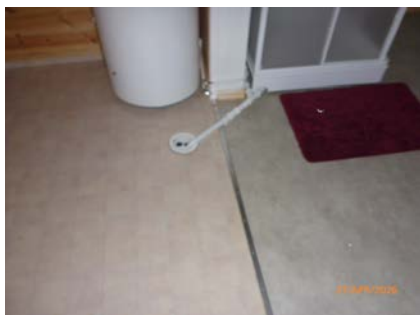
## ETASJE > BAD/VASKEROM

- Det er påvist avvik i fallforhold til sluk i forhold til krav i forskrift på byggetidspunktet.

- Et bad med manglende/reduert fall til sluk blir mindre funksjonelt og sikkert for brukeren. Dette kan medføre stående vann på gulvet, vann som ikke ledes effektivt til sluket, økt risiko for at vann renner ut av rommet og redusert sklisikkerhet på gulvet.

Det bør vurderes etablert fall. Bør sees i sammenheng med sluk og tettesjikt.

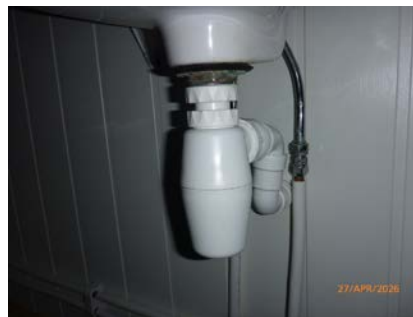
### ! TG 3 Stoppekrane

Manglende tilgang til stoppekrane medfører økt risiko for omfattende vannskader ved lekkasje, da vannet ikke kan stenges raskt ved behov.

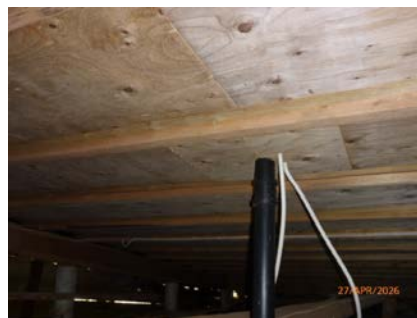
## TG 2 Ventilasjon

- Det er påvist mangelfull ventilasjon på ett eller flere rom i boligen.

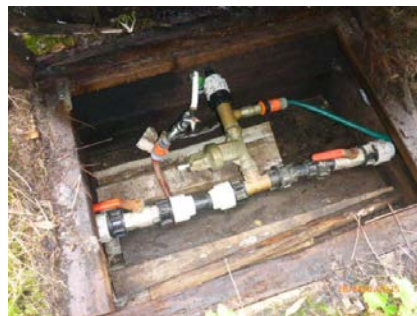
- Mer enn halvparten av forventet brukstid er passert på utvendige avløpsledninger.
- Mer enn halvparten av forventet brukstid er passert på utvendige vannledninger.
- Det er avvik:

Dersom det ønskes en grundigere kontroll og vurdering av anlegget, anbefales det å kontakte autorisert rørlegger.

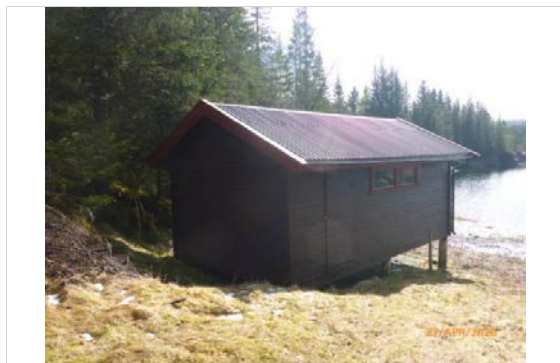
Det er montert plast på innsiden av kledningen, bør fjernes. Bak naustet er det liten avstand fra kledning til terreng, begynnende skader på treverk.

Taket er tekket med profilerte metallplater, a-taksprofil. Noe rust på platekanter.

Det er ikke montert raftkasser. Takrenner og nedløp i metall, noe skade fra takras, ikke snøfaninger over dør, tette takrenner.

Naustet berøres av stormflo.

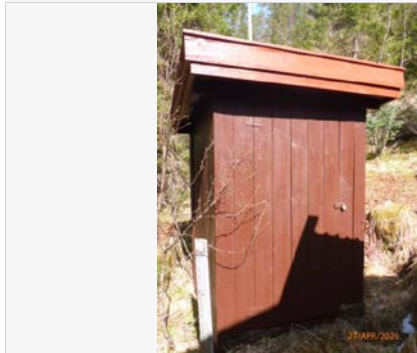
## Utedo

Det står en liten utedo mot nord. Denne har tregulv, vegger med stående kledning og pulttak med metallplater. Det er en plassbygget dør i tre. Trekledning ned til terreng med begynnende skader, noe rust på taket og råte på vindskie. Ikke montert takrenne.

Bygget er funksjonelt til formålet. Bygget trenger stedvis renovering og løpende vedlikehold.
