# Tilstandsrapport

Boligbygg med flere boenheter

Hans Lossius gate 23, 6507 KRISTIANSUND N

Befaringsdato: 06.09.2024

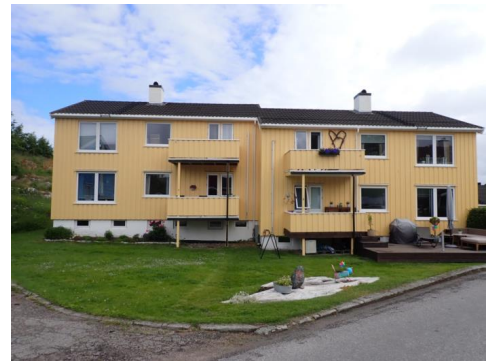
### Vinduer

Boligen har topphengslede, PVC vinduer med 2-lags glass.

- Karmene i dører er værslitte utvendig og det er sprekker i treverket.
