Møllbakkveien 5, 1925 BLAKER

**Frittliggende enebolig m/
dobbelgarasje og stor tomt på 19,5
mål - åpent, fritt og solrikt i
grønne, landlige omgivelser**

Om eiendommen

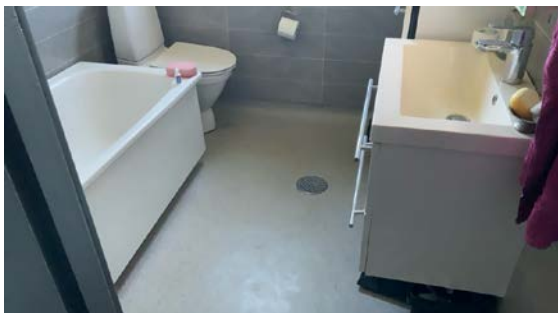
1. ETASJE > BAD/WC

Baderommet ble oppusset med gulvbelegg og baderomsplater i 2017. Sluk og vannrør er av eldre dato. Det er ikke fremlagt noe dokumentasjon på baderommet.

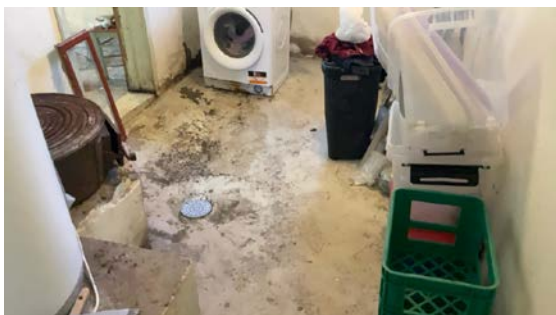
U. ETASJE > VASKEROM

TG 3 Overflater vegger og himling

- Det er registrert synlige tegn på fukt-/råteskader.
- Det er fuktskade i himlingen på vaskerommet (under kjøkkenet).

Veggene har malingsflass og det er skader i murpussen stedvis.

Dersom skadene ikke utbedres, er det risiko for videre utvikling av råte og forringelse av konstruksjonen.

Kostnadsestimat: 20 000 - 100 000

- Råteskadet treverk må skiftes.

Det må gjennomføres ytterligere undersøkelser, inkludert riving, for å avdekke omfanget av fuktskader i himlingen og skader i murpussen på veggene.

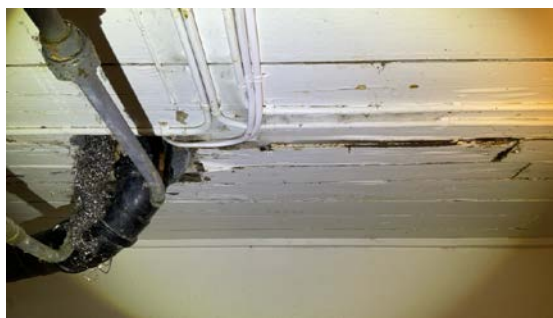
U. ETASJE > VASKEROM

TG 2 Overflater Gulv

- Det er avvik:
- Gulvet har slitasje og malingsflass.

- Det er ikke membran/tettesjikt i våtsonen.
- Mer enn halvparten av forventet brukstid er passert på slukløsningen.
- Rustskader i sluk.

- Andre tiltak:
- Eldre sluk av støpejern er ofte utsatt for rust som kan medføre lekkasjer. Eventuelle lekkasjer kan medføre fuktskader på tilliggende konstruksjoner.

Kostnadsestimat: 100 000 - 200 000

Sluk og tettesjikt må skiftes ut for å unngå lekkasjer og for å sikre god funksjon.

Det anbefales å oppgradere våtrommet til dagens standard for å redusere risikoen for fremtidige skader.

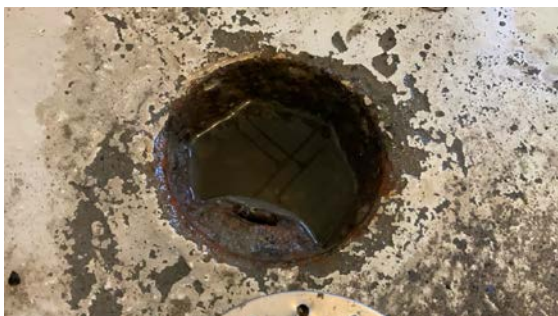
U. ETASJE > VASKEROM

TG 2 Sanitærutstyr og innredning

Vannkranen og vannrøret bør festes forsvarlig til veggen for å unngå lekkasjer eller ytterligere skade på røropplegget. Dersom dette ikke utbedres, kan det føre til vannskader og økt risiko for rørbrydd.

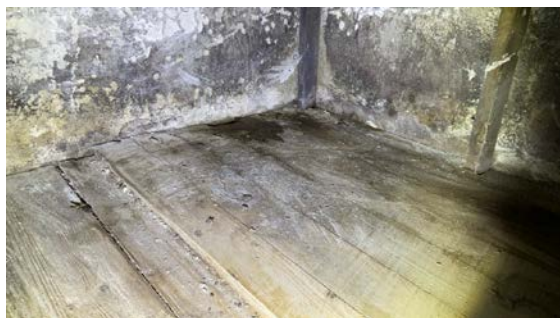
TG 2 Grunnmur og fundamenter

- Grunnmuren har sprekkdannelser.

Det er stedvis sprekker i grunnmuren.

Sprekkdannelser i grunnmuren bør utbedres for å hindre videre forringelse av konstruksjonen, noe som kan føre til økte skader og redusert bæreevne over tid.
