# Tilstandsrapport

Fritidsbolig

Midtre Javnlie 146, 2950 SKAMMESTEIN

Befaringsdato: 28.05.2025

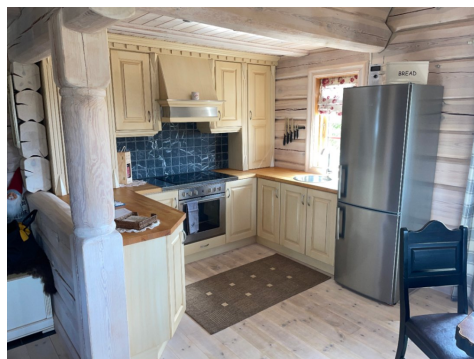
ETASJE > STUE/KJØKKEN

## TG 1 Overflater og innredning

Kjøkkeninnredning i heltre med over og underskap med profilerte heltre fronter. Det er heltre benkeplate i eik med nedfelt oppvaskkum. Det er integrert komfyr og koketopp. Det er klargjort for vannstoppsystem i benkeskap.
