# Tilstandsrapport

Enebolig

Lynghaugen 3 , 4363 BRUSAND

Befaringsdato: 06.02.2026

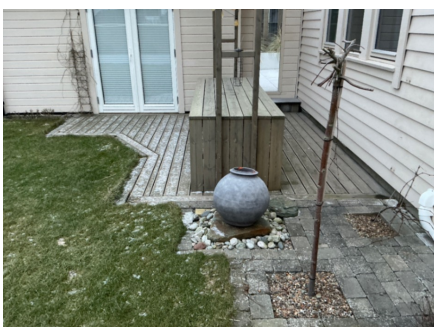
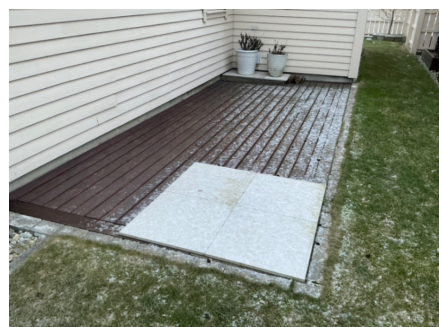
Terrasse/platting på bakke bygget i trekonstruksjoner dekket med terrassebord i trevirke. Fremstår med normal slitasje. Normaltid for reparasjon av balkong/terrasse 15 - 30 år.

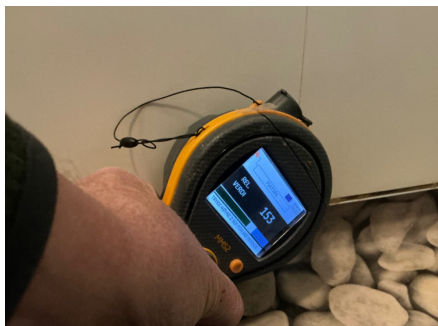
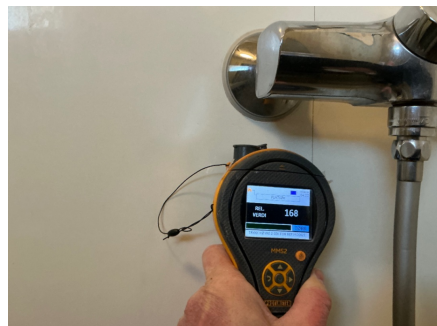
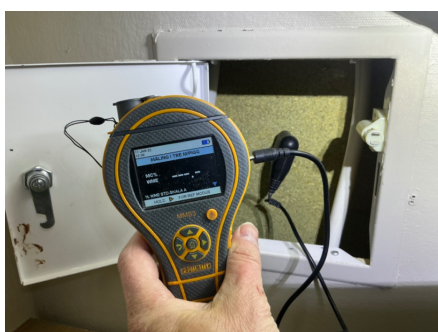
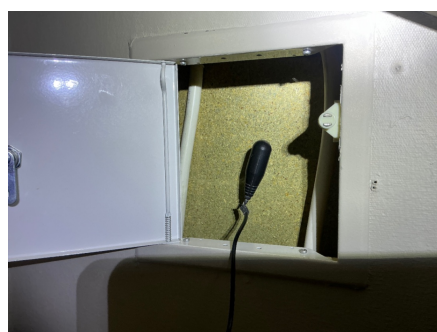
## 1ETASJE > BAD 1 ETASJE

Ved fukt-søk under blandebatteri er det ikke registrert unormale verdier. Fukt-søk (hull-taking)) er foretatt i inspeksjons-luke ved trapp uten å påvise unormale verdier.

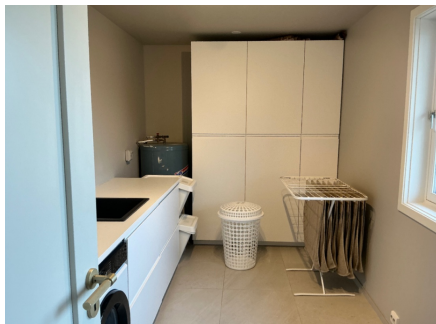
## 1ETASJE > BI-INNGANG/VASKEROM

Vaskerom er oppgrader med med membran, fliser og innredning 2022. Arbeid er utført av fagfolk. Se egenerklæring eventuelt vedlagt dokumentasjon i prospektet.

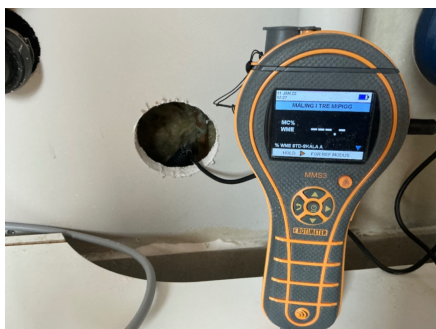
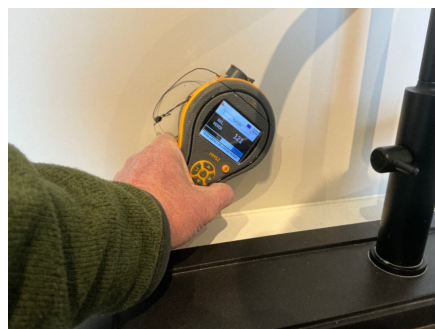
## KJØKKEN

Profilert på fronter, laminert benkeplate med nedfelt vask, integrert koketopp, integrert steikeovn i høyt skap, frittstående oppvaskmaskin, frittstående kjøleskap. Kjøkkenet er fra byggeår. Fronter er overmalt. Fremstår med normal slitasje.
