Tilstandsrapport

Del av tomannsbolig - seksjon 2

Lindalleen 1, 3674 NOTODDEN

Befaringsdato: 24.03.2026

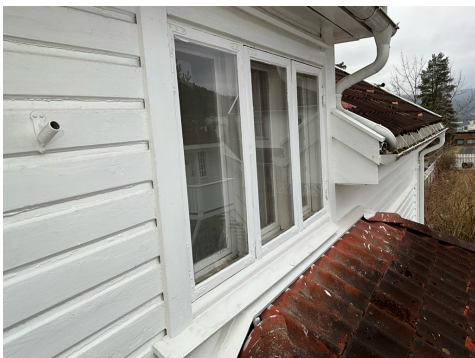
Muggvekst på vindu tyder på kondensproblematikk.

Eldre 3-fags vindu i trapperom/toalettrom

Kostnadsestimatet settes med tanke på utskifting av vinduer.

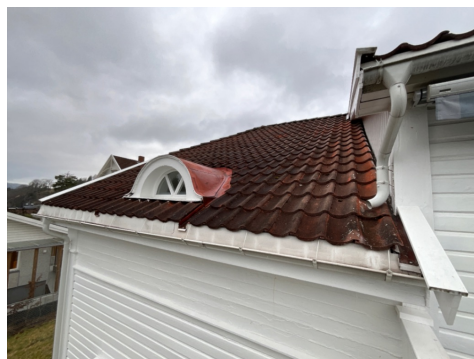
Buevindu på takflate mot vest, i stue

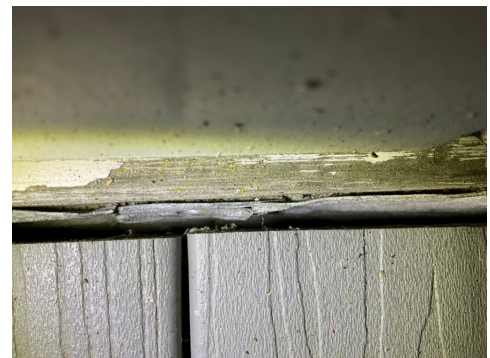
Ser ut til å være tettesjikt av metallplater under tilfarere og komposittgulv.
