Nyborgvegen 11, 2387 BRUMUNDDAL

**Romslig enebolig med stor hybel  
og flott solrik beliggenhet.  
Dobbelgarasje.**

# Tilstandsrapport

Befaringsdato: 04.09.2025

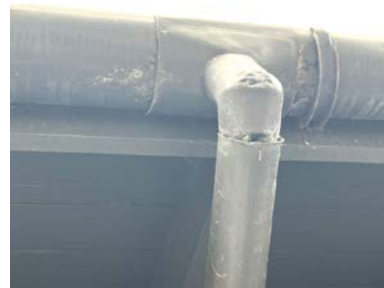
Takrenne og taknedløp.

- Overvåk tilstanden jevnlig. For å få tilstandsgrad 0 eller 1 må beslag/renner/nedløp skiftes ut, men tidspunktet for når dette er nødvendig er vanskelig å si noe om.

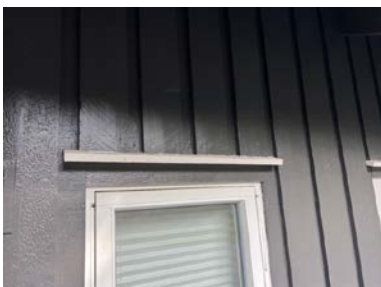
Kledning står ned mot vannbrett over vindu.

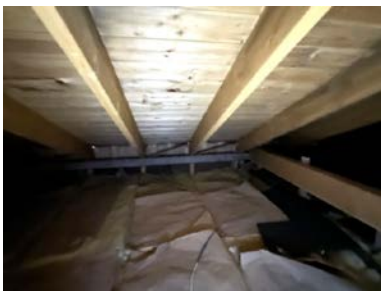
Konstruksjon/Loft: Ingen lufting i raftet.

Det er utført tiltak etter befaring: 3 stk. ventiler montert etter befaring, Ø110mm. Fakk nr 2, 8 og 15.

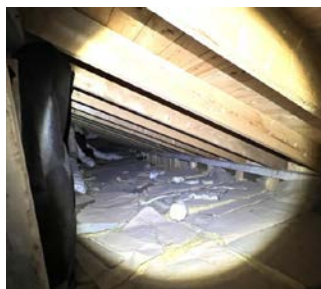
Konstruksjon/Loft: Ingen lufting i raftet.

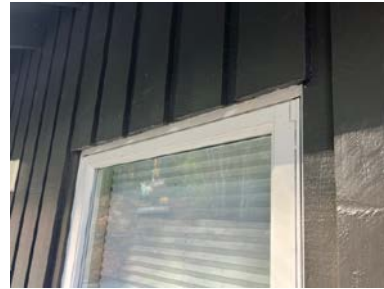
Ikke vannbrett over vindu.

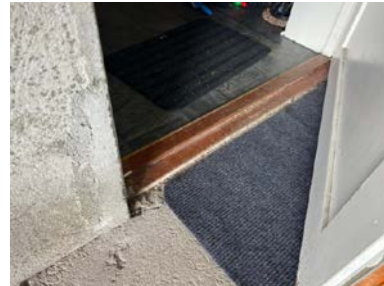
Kjellerdør: Ikke beslag under døren.

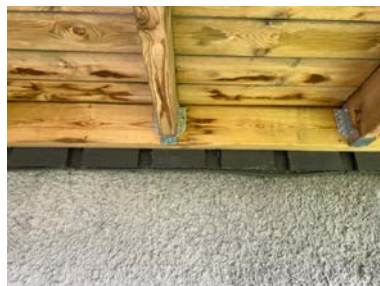
Terrasse: Bæring/Bjelke utenpå veggkledning.

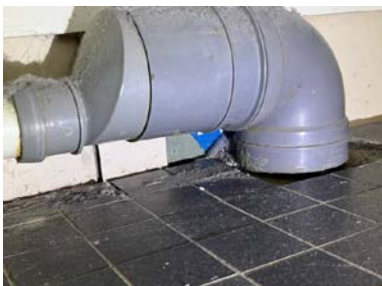
Rørøppstikk under innredning.

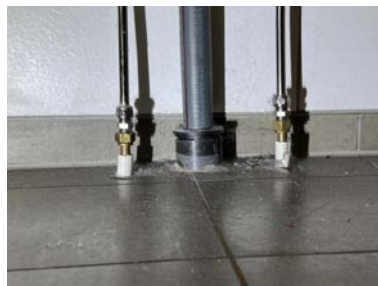
Røroppstikk under innredning.

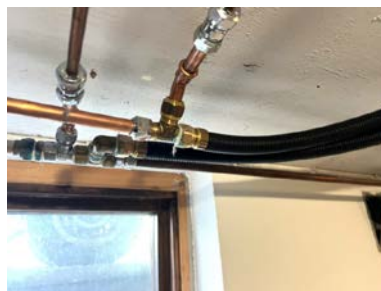
Åpent rør i rør system.

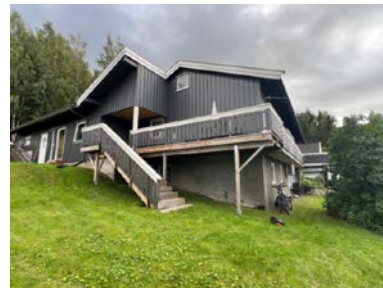
Fall langs gavlvegg og ut fra boligen.
