Nyborgvegen 11, 2387 BRUMUNDDAL

**Romslig enebolig med bl.a. 6  
soverom og 3 bad. Fantastisk  
utsikt. Hybel. Dobbelgarasje.**

# Tilstandsrapport

# gnr. 691, bnr. 81

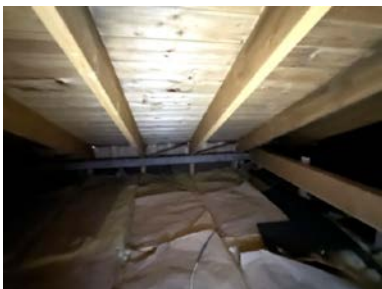
Konstruksjon/Loft: Ingen lufting i raftet.

Det er utført tiltak etter befaring: 3 stk. ventiler montert etter befaring, Ø110mm. Fakk nr 2, 8 og 15.
