Tilstandsrapport

Enebolig
-

Holtegutua 22 B, 2067 JESSHEIM
-

Befaringsdato: 03.10.2024

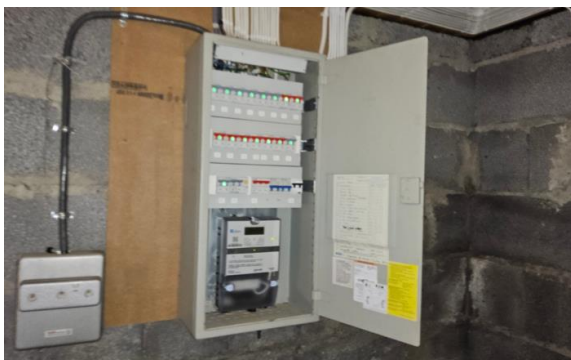
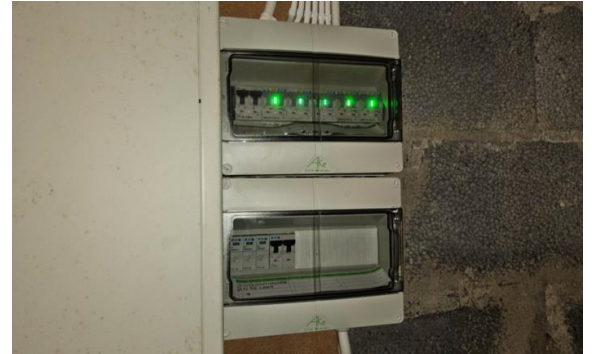
Ja Ettersom anlegget ikke er dokumentert i sin helhet, og de opplyste arbeidene kun anses som en utvidelse og endring, anbefales det en utvidet kontroll av det elektriske anlegget. Denne kontrollen må utføres av enten Elvia eller i henhold til NEK405-2 (periodisk kontroll av bolig). Det er viktig at kontrollen utføres av et godkjent foretak. Eventuelle avvik som avdekkes, må utbedres og dokumenteres før de kan tas med i denne rapporten.
