Holtegutua 22 B, 2067 JESSHEIM

Velholdt og påkostet enebolig med flott hage, garasje, hagestue med jacuzzi og to store terrasser med fine detaljer!

Nøkkelinformasjon

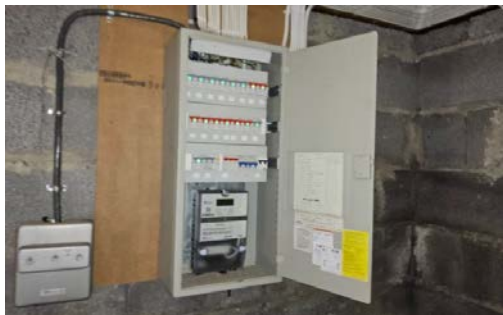
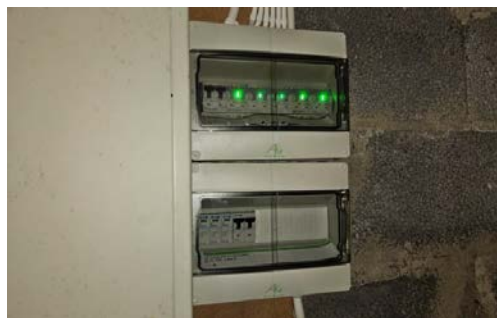
Ja Ettersom anlegget ikke er dokumentert i sin helhet, og de opplyste arbeidene kun anses som en utvidelse og endring, anbefales det en utvidet kontroll av det elektriske anlegget. Denne kontrollen må utføres av enten Elvia eller i henhold til NEK405-2 (periodisk kontroll av bolig). Det er viktig at kontrollen utføres av et godkjent foretak. Eventuelle avvik som avdekkes, må utbedres og dokumenteres før de kan tas med i denne rapporten.
