# TILSTANDSRAPPORT

Kolstien 3 F

23.09.2025

Befaring utført den 22.09.2025 av:

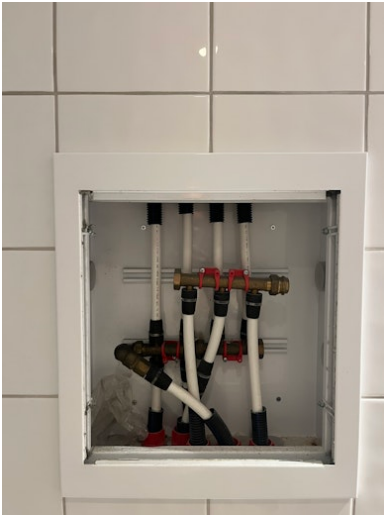
Forventet levetid på rørinstallasjon er 30-50 år.

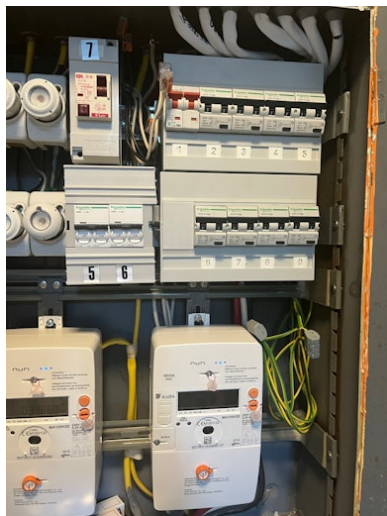
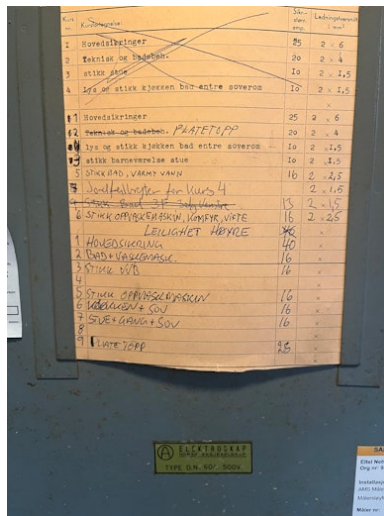
Det er likevel foretatt en enkel vurdering av anlegget basert på selgers informasjon og besiktelse av synlige deler i boligen. Undersøkelsen er basert på spørsmål og punkter fra forskriften Tryggere Bolighandel som ble vedtatt 01.01.2022.
