# Tilstandsrapport

Enebolig

Teievegen 53 , 2070 RÅHOLT

Befaringsdato: 25.02.2026

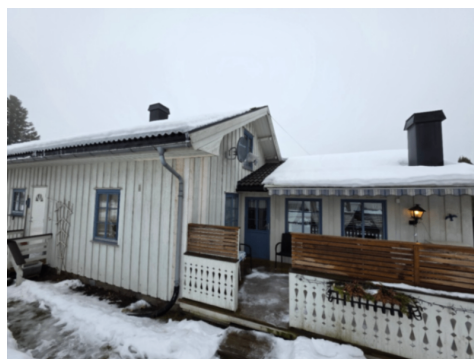
TG2 gis da terrasse med utgang fra stue har ukjent konstruksjonsoppbygning. Representant opplyser at det muligens er støpt dekke under terrassebord, men dette kan ikke verifiseres. Konstruksjonen er lukket og kan ikke inspiseres uten demontering, noe som ikke er foretatt. Det registreres manglende oppkant mot vegg og ytterdør, og utførelsen samsvarer ikke med anbefalt løsning for tettesjikt. Videre registreres malingsavflassing, tørkesprekker og stedvis påbegynnende råteskader i nedre del av rekkverk. Forholdene er forenlig med slitasje over tid og værbelastning. Ingen informasjon om eventuell tettesjikt/membran under terrassebord, ytterligere undersøkelser må foretas.

Forholdet må vurderes nærmere av fagkyndig. Det bør foretas ytterligere undersøkelser av konstruksjonsoppbygning og eventuell membran, samt etablering av tilfredsstillende oppkant med utbedring.
