# Tilstandsrapport

Boligbygg med flere boenheter

Nedre Holmegate 9C , 4006 STAVANGER

Befaringsdato: 12.02.2026

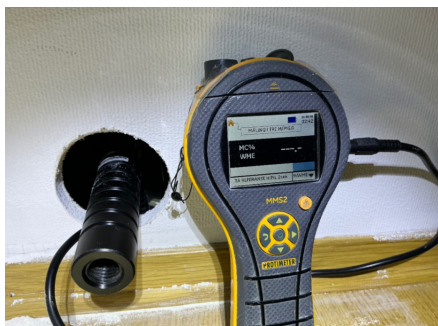
### Tilliggende konstruksjoner våtrom

Det gjøres oppmerksom på at hull-taking er tatt i et område (ved sove-alkove) som ikke er utsatt for fritt vann. Hull-taking i tilstøtende rom til dusj-sone er ikke mulig. Våt-soner går mot dekke i betong, tilstøtende leilighet og felles gang. Ved fukt-sør er det registrert forhøyede verdier under blandedbatteri. Ref forsikringssak er membran kontrollert og vurdert som tett. Se egenerklæring.
