aktiv.

Østbakkvegen 20, 2422 NYBERGSUND

**Koselig enebolig på én flate med  
2 soverom og fin terrasse.  
Stor garasje/verksted. Kort vei  
til Trysilfjellet og sentrum!**

# Vedlegg

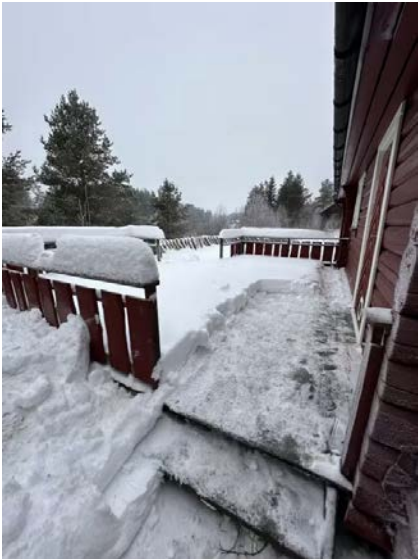
#### 6.4 Balkong, terrasse, plattning

Viser terrasse med adkomst fra stue og terreng.

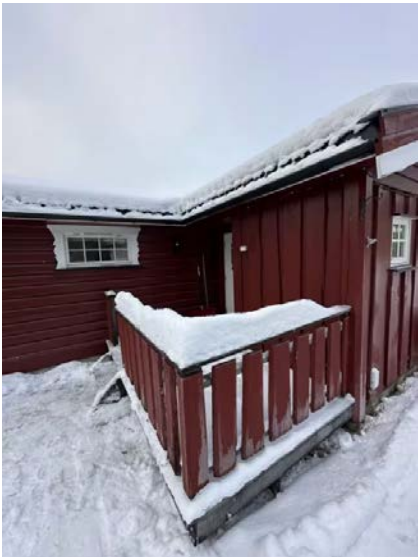
Viser terrasse ved inngangsparti.

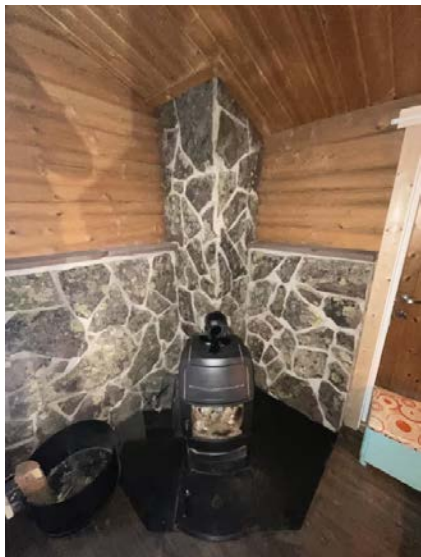
## 6.12 Ildsted/Skorstein

Viser ildsted plassert i stue.

Type pipe	Element
Leca pipe forblendet med naturstein. Helbeslått pipe over tak.	
Er det montert ildsted?	Ja
Type ildsted	Vedovn
Dersom elementpipe - er flere enn 2 sider av pipen innkledd?	Nei
Er det påvist avvik ved ildsted/feieluke/sotluke i forhold til avstand brennbar materiale?	Nei
Skorstein over tak er inspisert fra:	Ikke kontrollerbart

Med bakgrunn i påviste avvik og for en vurdering av eventuelle tiltak anbefales en ytterligere kontroll av pipa/ildsteder utført av brann- og feiervesen.

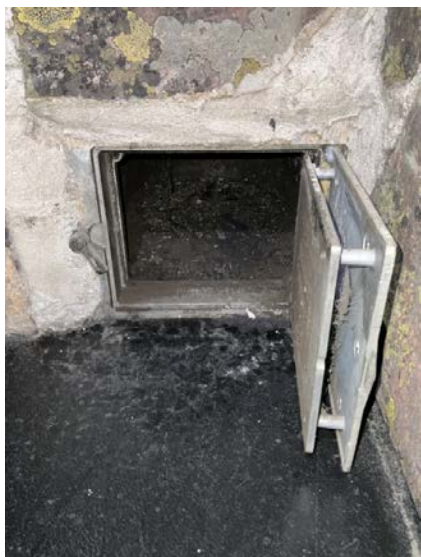
Viser sotluke.

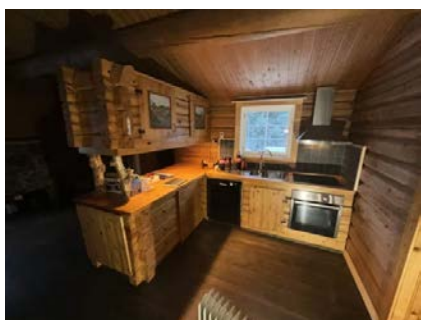
## 6.13 Kjøkken

Er det påvist fukt /skader rundt vask/kjøleskap/oppvaskmaskin?	Nei
Er det påvist skader på kjøkkeninnredning utover normal slitasje?	Ja

Viser kjøkkeninnredning og hvitevarer.

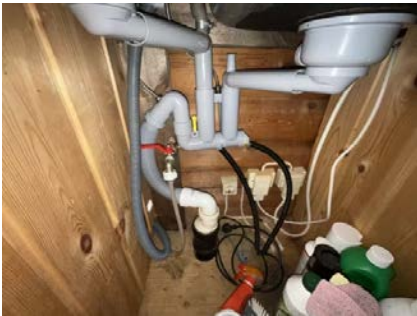
Viser vann og avløpsinstallasjoner under kum.

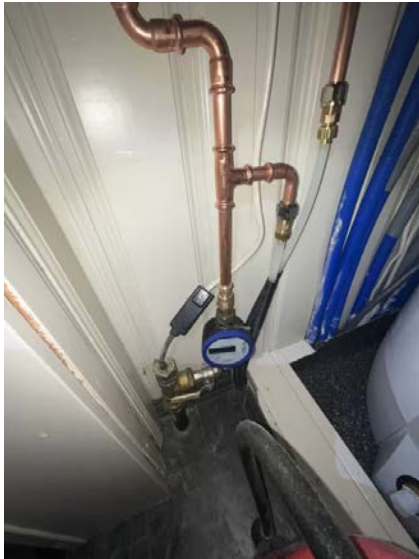
## 6.16 Vannledninger

Viser vanninntak med varmekabel, hovedstoppekran og vannmåler plassert i gang.

Type anlegg	Kobber, Rør i rør system
Vannrør med rør i rør system fra åpen fordeler plassert i gang og frem til sanitærinstallasjoner på baderom og kjøkken.	
Vanninntak, hovedstoppekran og vannmåler plassert i gang. Opplyst om privat vann.	
Opplyst etablert varmekabler på vanninntak og på rør i rør fra fordeler og til kjøkken.	
Er det utført arbeider på anlegget etter byggeår?	Ja
Opplyst rør i rør system for bad etablert i 2006.	
Opplyst nye vannrør til kjøkken 2024. Rør i rør for kjøkken opplyst lagt i krypkjeller med varmekabel.	
Tilkobling av varmekabel i skap under kum.	
Er det etablert fordelerskap?	Åpen rørfordeling
Er det risiko for skader ved lekkasje fra åpen rørfordeling?	Ja
Har vannrør nådd en alder som gir økt risiko for skader eller følgeskader?	Nei
Er det manglende isolering av vannrør hvor det er risiko for frost eller kondens?	Nei
Er det registrert tegn til lekkasjer eller skader på vannrør?	Nei

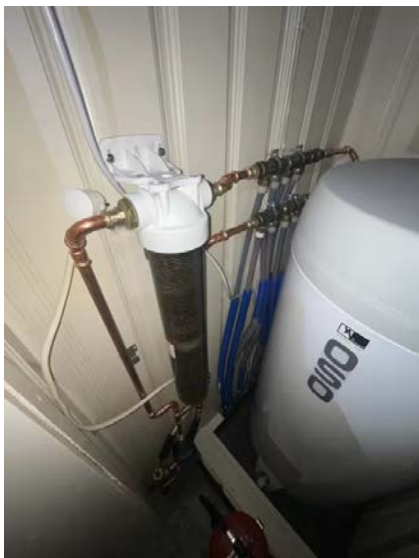
Viser filter, vannrør med rør i rør system fra åpen fordeler plassert i gang og frem til sanitærinstallasjoner på baderom og kjøkken.

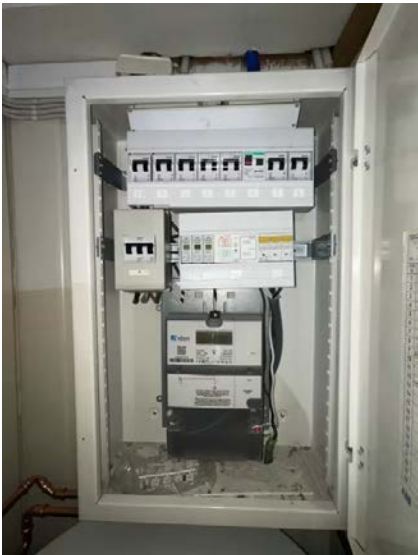
Viser sikringsskap plassert i gang.

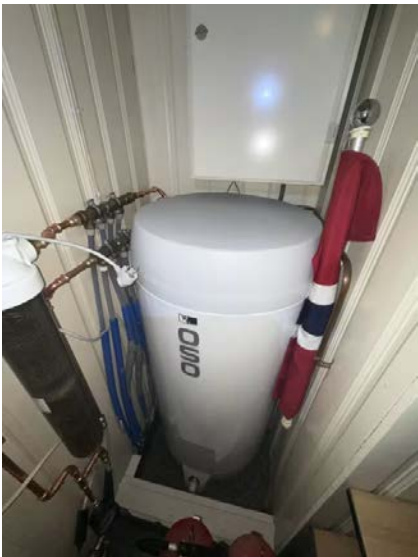
## 6.18 Varmtvannsbereder

\* Varmtvannsbereder: Bereder er ikke lekkasjesikret med avrenning til avløp. Bereder er plassert i rom uten sluk. Det er ikke påvist tilfredsstillende el-tilkobling av varmtvannstank iht. gjeldende forskrift.

Viser bereder plassert i gang bak skyvedør.

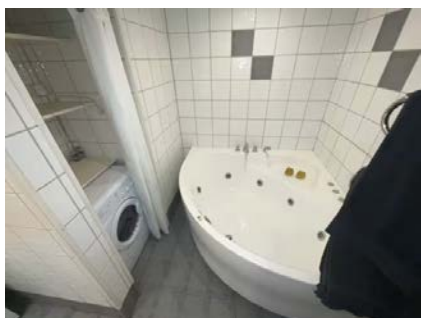
Viser boblebad og opplegg for vaskemaskin.

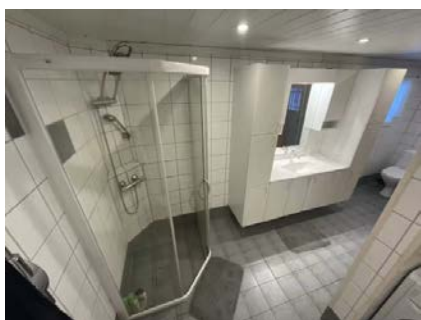
Viser dusjsonen.

Det er liten høydeforskjell fra topp sluk til flis ved døråpning og det er risiko for at eventuelt lekkasjevann renner ut gjennom døråpning. Ingen synlig tettesjikt ved døråpning.

Det ble registrert «bom» i gulvflis. «Bom» kan blant annet oppstå visst det ikke er påført tilstrekkelig med flislim eller at flisa har mistet vedheft til underlaget. Det registreres sprekker i flisefuger.

Badet fungerer med dagens tilstand, men på grunn av påviste forhold anbefales montert et dusjkabinett for å unngå ytterligere fuktbelastning i påvente av en oppgradering.

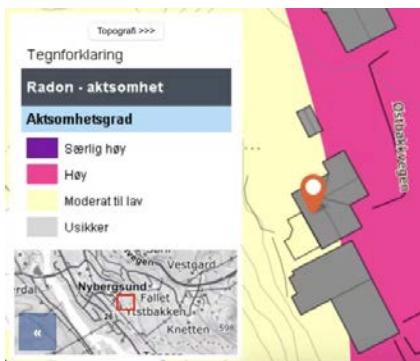
Ved kartsider fra NGU er det angitt at eiendommen ligger i område med moderat til lav og høy radonaktivitet.

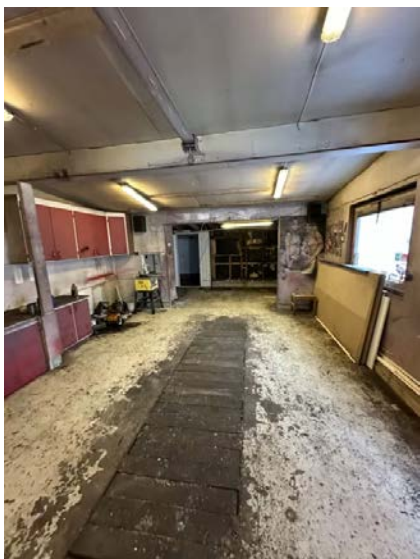
Opplyst tidligere skader etter angrep fra stokkmaur på taksperrer. anbefaler ytterligere undersøkelser.

Garasje med skjevheter, råte, preg av elde/slitasje og manglende vedlikehold. Påkostninger må påregnes.

Viser deler av garasje innvendig.
