Tilstandsrapport

Andelsleilighet

Sven Morens veg 11 C, 2408 ELVERUM

Oppdragsnr.: 20243-2128

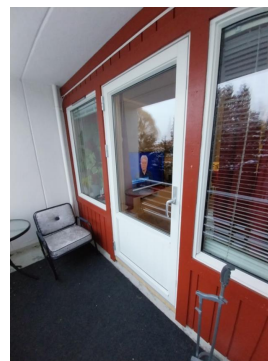
Manglende beslag under dørterskel.

TG 2 Dører

Ytterdør med brannklassifisering og kikkehull, dør fremstår fra byggeåret. Dørtelefon tilknyttet inngangsparti.

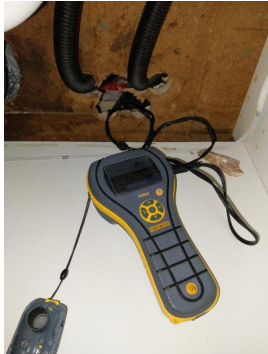
Vanninntak med PEX. Inntak med stoppekran og vannmåler i fordelerskap på bad, vannmåler kun på varmtvann. Forbruksvann med rør-i-rørsystem. Ingen synlige Cu-installasjoner. Fordelerskap plassert på bad, med etablert overløp til gulv med sluk. Opplyst røropplegg fra 2023. Montert lekkasjevakt i kjøkkenbenk og magnetventil i fordelingskap. Funksjon og tilstand må vurderes av fagmann.
