Tilstandsrapport

Enebolig

Petterstien 2, 1930 AURSKOG

Befaringsdato: 10.03.2026

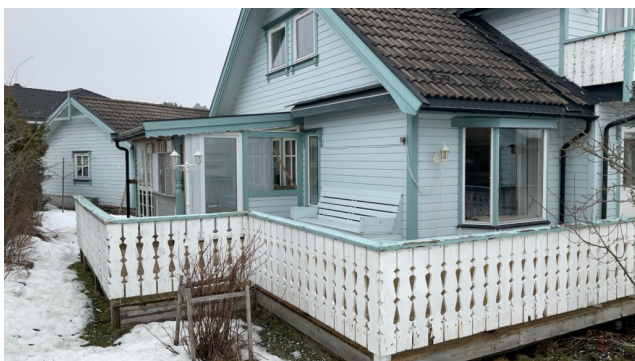
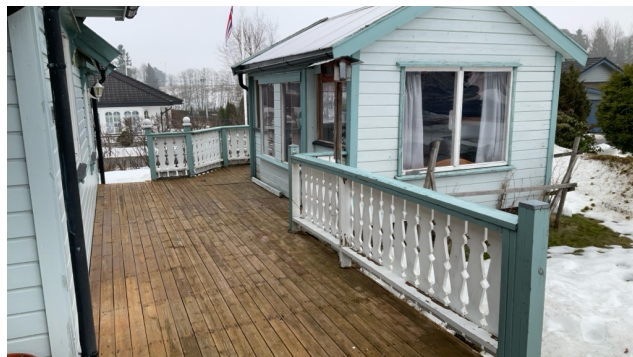
Mangelfull utførelse og dårlig håndverksmessig standard kan medføre økt vedlikeholdsbehov, forkortet levetid og sikkerhetsrisiko for brukere.

Det anbefales å vurdere forsterkning eller ombygging av fundamentering og takkonstruksjon, spesielt på hagestuene, for å unngå risiko for ytterligere skader, redusert bæreevne og potensiell fare ved snølast.

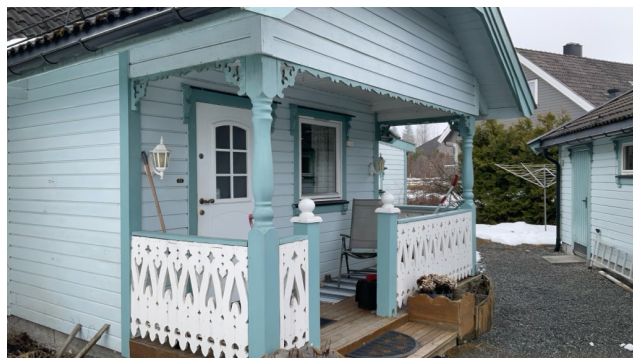
! TG 1 Takoverbygd inngangsparti

Takoverbygd inngangsparti i trekonstruksjon på punktfundamentering. Spaltegulv av tre og rekkverk i trekonstruksjon.

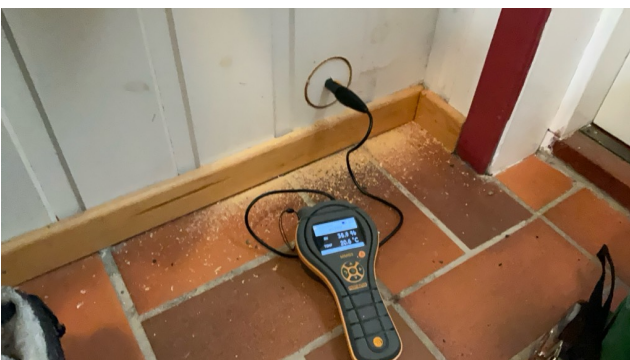
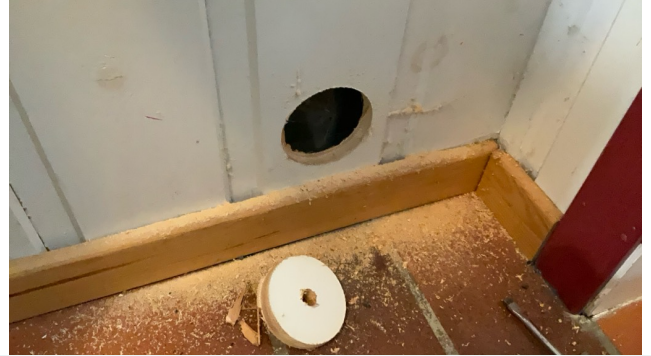
1. ETASJE > BAD/WC

TG 3 Generell

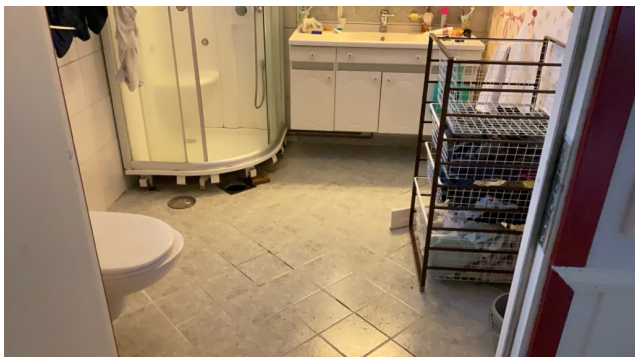
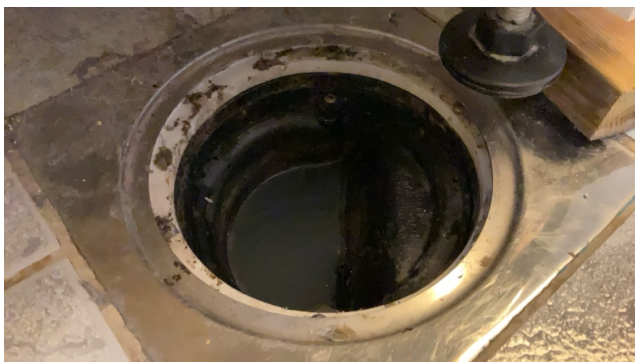
1. ETASJE > BAD/WC

Skadene må utbedres for å hindre videre utvikling av råte og fuktskader, som kan føre til svekket konstruksjon, dårlig innelima og økte utbedringskostnader.

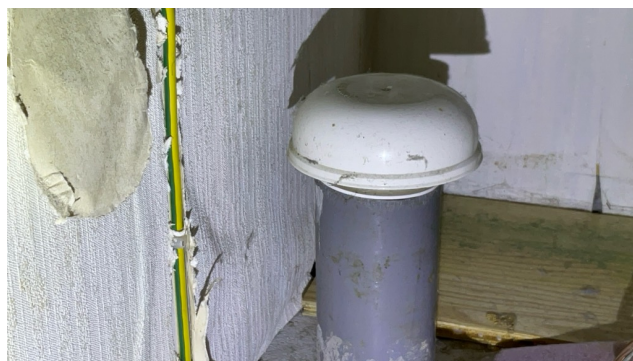
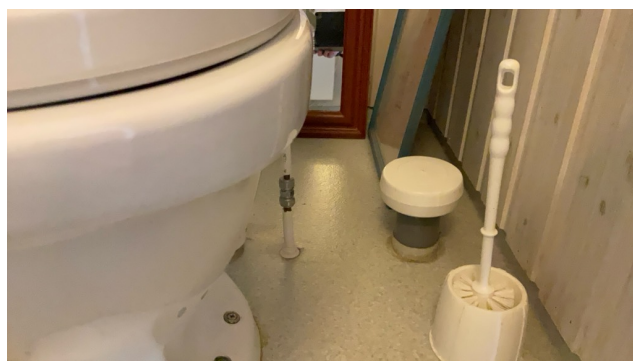
- Skal avviket lukkes, må løsning på lufting av kloakk etableres.
- I forbindelse med oppgradering av våtrom vil det være naturlig med utskiftning av rør.
- Det er ikke behov for utbedringstiltak siden anlegget fungerer i dag, men ut ifra alder kan skader plutselig oppstå på eldre anlegg.

Luftingen av avløpsanlegget bør føres over taket.
