Tilstandsrapport

Enebolig

Petterstien 2, 1930 AURSKOG

Befaringsdato: 10.03.2026

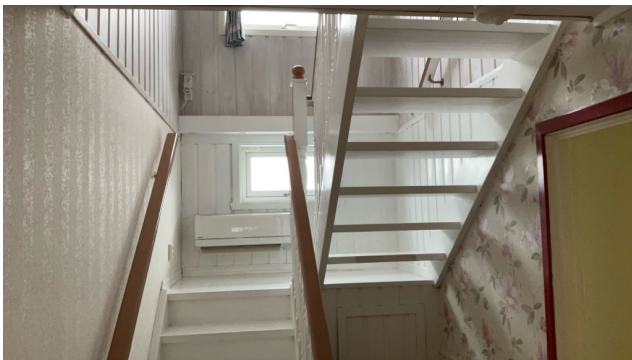
Beskrivelse

Boligen har malt tretrapp.

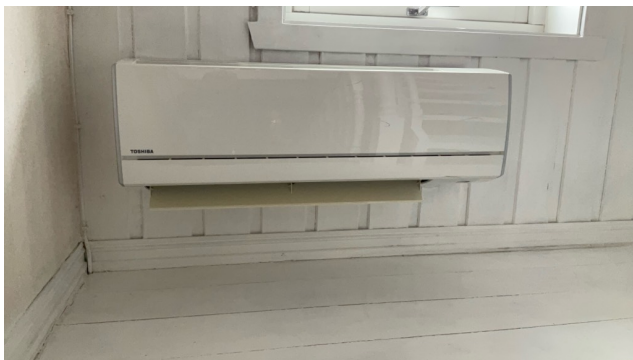
TG 1 Ventilasjon

Det er installert luft til luft varmepumpe.

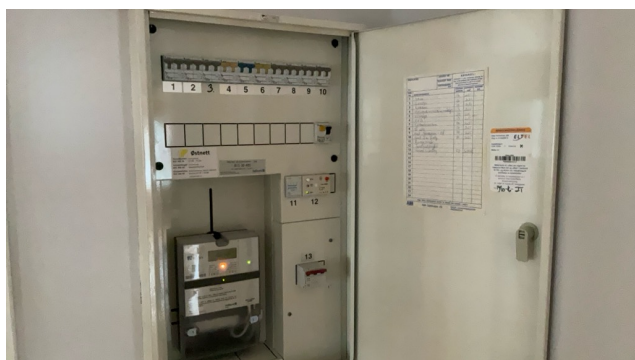
Ja Da det ikke er fremlagt noe dokumentasjon på kontroll av det elektriske anlegget, anbefales det på generelt grunnlag utvidet el-kontroll i boligen.
