Halsmovegen 68, 8663 MOSJØEN

**Halsåsen - Enebolig over to plan  
med utleiedel - Garasje**

Befaringsdato: 02.07.2024

# Tilstandsrapport

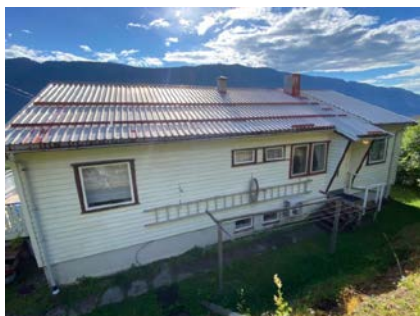
Vindskier har råteskader.

Takteking sett fra øst.

Takteking.
