Tilstandsrapport

Leilighet

Kvartsgangen 5, 3615 KONGSBERG

Befaringsdato: 06.09.2024

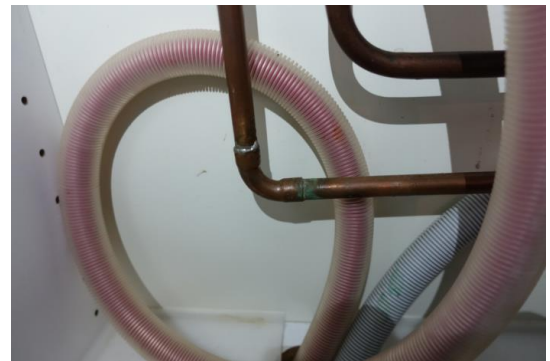
! TG 1 Avløpsrør

Det er avløpsrør av støpejern og plast.
