# Tilstandsrapport

Andelsleilighet

Ammerudveien 25, 0958 OSLO

Befaringsdato: 22.08.2025

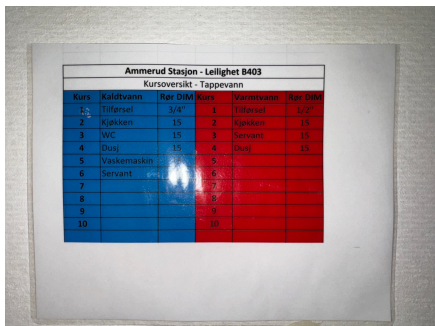
### Vannledninger

Vannrør av plast type rør-i-rør system tilkoblet vannfordelerskap. Vannfordelerskapet er avsatt i vegg over toalett på bad/wc. Hoved-/stoppekran lokalisert i fordelerskap. Fordelerskapet har overløp til badegulv. Rørlegget i boligen er ikke nærmere kontrollert og tilstandsvurdert på befaringen, ut over det som er synlig i rommene. En eventuell utvidet kontroll må utføres av en rørlegger.
