# Tilstandsrapport

Enebolig

Breimovegen 48, 8665 MOSJØEN

Befaringsdato: 09.09.2024

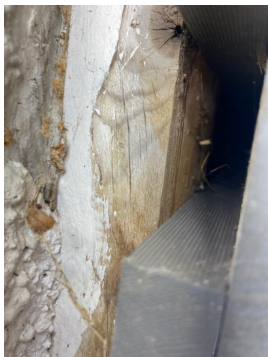
Det er påvist spredte råteskader i kledningen samt manglende musebånd mot øst.

Manglende lusing/musebånd på vegg mot øst.

- Musesperre må etableres.
- Råteskadet trekledning må skiftes ut.

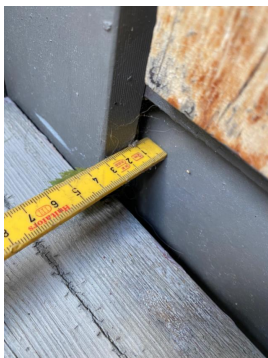
10 mm. åpning mellom dekkbord og beslag.

Åpning mellom omrammingsbord og beslag bør tettes.

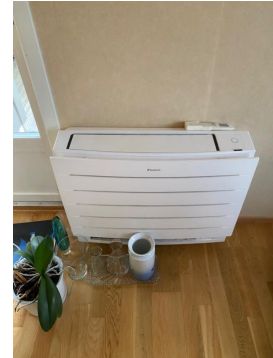
Varmepumpe, innvendig del i stue.

Det er installert varmepumpe av typen luft til luft fra 2021 av merket Daikin.  
Montert av PTG AS.
