Breimovegen 48, 8665 MOSJØEN

**Breimoen - Koselig enebolig med  
alt på ett plan - 3 soverom -  
Garasje og utebod**

Befaringsdato: 09.09.2024

# Tilstandsrapport

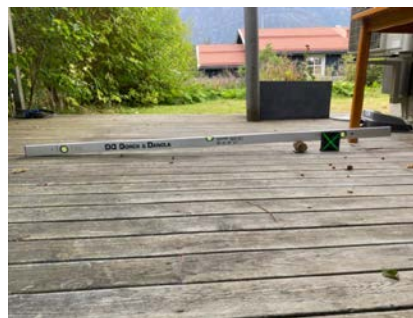
Fall på terrassedekket mot boligen.

Kostnadsestimat gjelder oppretting av terrassen.

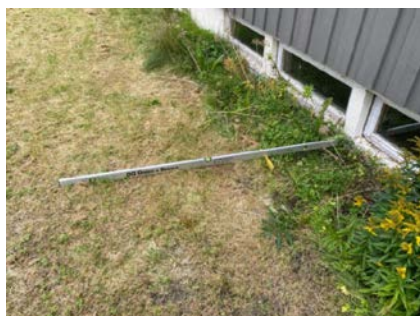
Fall på terrenget.

Terreng rundt byggverk må planeres med fall utover. Fallet må være minimum 1:50 i en avstand på minimum 3 meter fra grunnmur.
