Breimovegen 48, 8665 MOSJØEN

**REDUSERT PRIS! - Enebolig med alt
på ett plan - 3 soverom - Fin
beliggenhet - Garasje og utebod**

Tilstandsrapport

ENEBOLIG

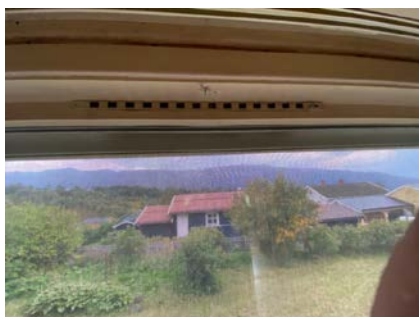
Ventiler i vinduer.
