# Tilstandsrapport

Enebolig

Brekkabakkan 15, 7970 KOLVEREID

Oppdragsnr.: 22528-1016

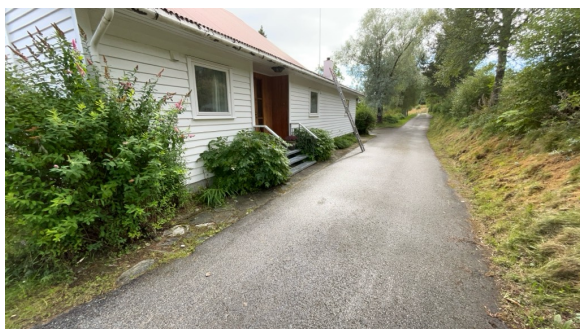
## TG 2 Utvendige vann- og avløpsledninger

Utvendige avløpsrør er av plast. Det er offentlig avløp via private stikkledninger. Utvendige vannledninger er av plast (PEL) Det er offentlig vannforsyning via private stikkledninger.
