**Ærverdig enebolig med flott utsikt  
over Kolvereidvågen**

| Tilstandsrapport ..... | 50 |

Befaringsdato: 12.08.2025

Rapportdato: 27.08.2025

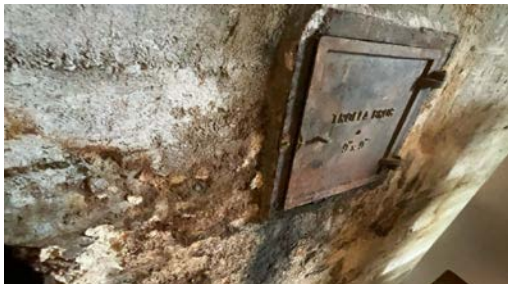
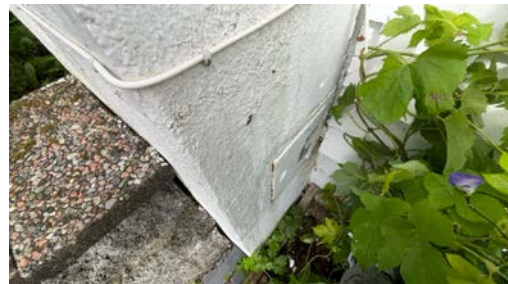
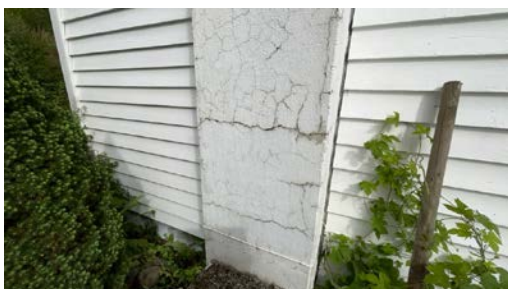
## TG 2 Rom Under Terreng

Det er påvist indikasjoner på noe fuktgjennomtrenging i kjellergulv. Det er påvist indikasjoner på noe fuktgjennomtrenging inn i kjellermur. Selv om målinger ikke viste spesielt høy fuktighet, er det indikasjon på at det tidligere har vært fukt i kjeller.

Avvikene må holdes under oppsikt. Fukt i kjeller kan påvirke innvendig klima og sopp/mugg kan etableres.

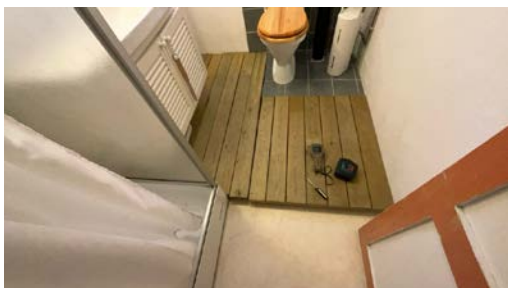
### KJELLER > BAD

- Sluket må sjekkes og rengjøres jevnlig.
- Overvåk tilstanden jevnlig. For å få tilstandsgrad 0 eller 1 må slukløsningen skiftes ut og sannsynligvis må også membransjiktet skiftes/utbedres. Det er imidlertid vanskelig å si noe om tidspunktet for når dette er nødvendig.
- Eldre sluk av plast er ofte utsatt for lekkasjer og særlig i overganger. Eventuelle lekkasjer kan medføre fuktskader på tiliggende konstruksjoner.
- Det er viktig å merke seg at levetiden til en membran varierer basert på kvalitet, installasjon og bruk. Eldre membraner kan bli sprø og sprekke opp, noe som fører til at de mister sin vanntettende funksjon. Dette kan resultere i vannlekkasjer gjennom vegger og gulv og fuktskader.
- Når sluket har begrenset tilgang, er det vanskelig å rengjøre sluket og å inspisere den for å oppdage skader i membranen/fuger rundt sluket, som er avgjørende for å forhindre lekkasjer.

Det anbefales å fortsette å bruke dusjkabinett, da dette forhindrer mye vannsøl i rommet. Det anbefales at sluk rengjøres jevnlig for å holde den åpen. Løsningen med rør fra dusjkabinett som ligger oppå gulvet er ingen heldig og varig løsning, Det anbefales at avløp legges i støpt gulv mot sluk, og at nytt gulv legges.

**Kostnadsestimat: 50 000 - 100 000**

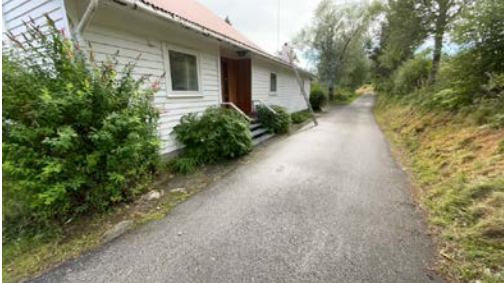
## ! TG 2 Utvendige vann- og avløpsledninger

Utvendige avløpsrør er av plast. Det er offentlig avløp via private stikkledninger. Utvendige vannledninger er av plast (PEL) Det er offentlig vannforsyning via private stikkledninger.

- Det er ikke behov for utbedringstiltak siden anlegget fungerer i dag, men ut ifra alder kan skader plutselig oppstå på eldre anlegg.
