# Tilstandsrapport

📍 Molovegen 46, 5584 BJOA

# gnr. 255,255, bnr. 6,6, snr. 0,0

Rapportdato: 23.09.2025

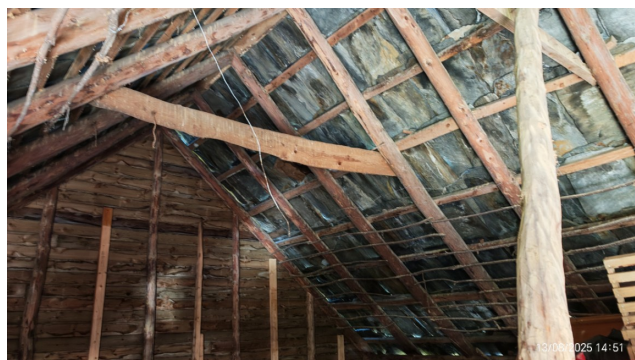
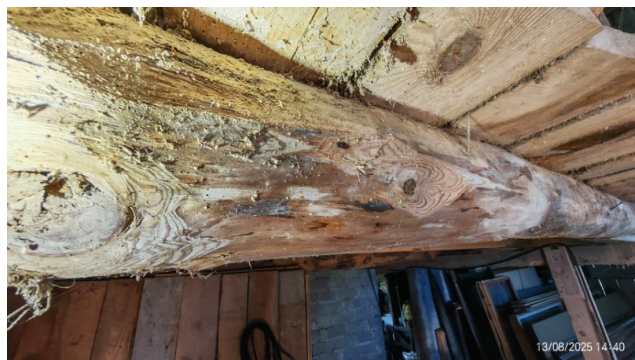
Skeivheter i kombinasjon med at bygningsdeler har passert forventet levetid gjør det det må utføres nærmere undersøkelser rundt bæreevne / sikkerhet til bygningen.
