Tilstandsrapport

Enebolig

Vestre Andebu vei 49, 3158 ANDEBU

Befaringsdato: 07.04.2026

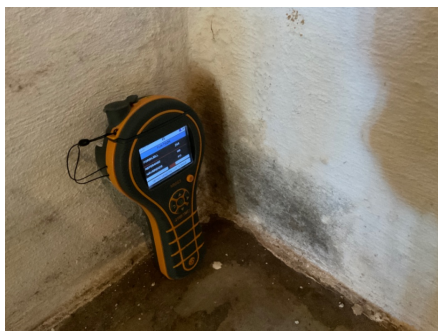
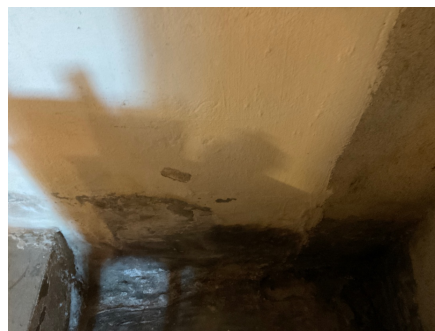
Det anbefales å overvåke fuktnivået jevnlig og vurdere tiltak for å redusere fukt opphopning, som forbedring av drenering eller tetting av kjellermur og -gulv.

Konsekvensen av vedvarende fukt er økt risiko for forringelse av inneklimate.

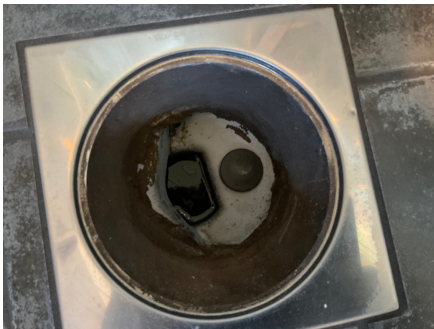
Det bør om mulig innhentes dokumentasjon eller foreta ytterligere undersøkelser på utført membran og hvordan overgangen mellom membran og sluk er løst.

Konsekvensen av manglende dokumentasjon og ukjent utførelse er økt risiko for at membranen er mangelfull eller feil utført, noe som kan føre til lekkasjer og fuktskader i konstruksjonen.

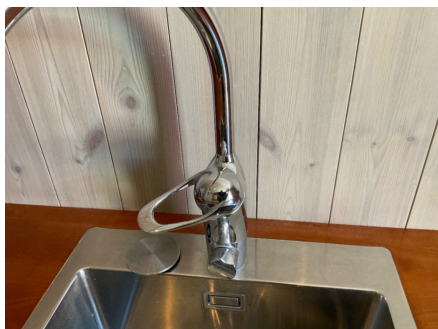
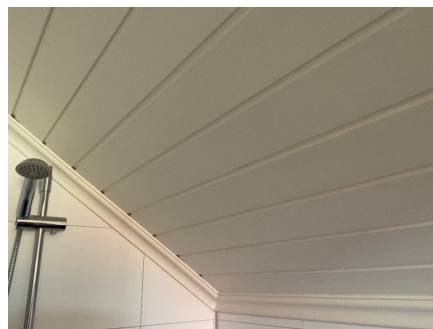
Overflater må bestå av fuktbestandige produkter. Dette ses i sammenheng med manglende membran i samme områder.

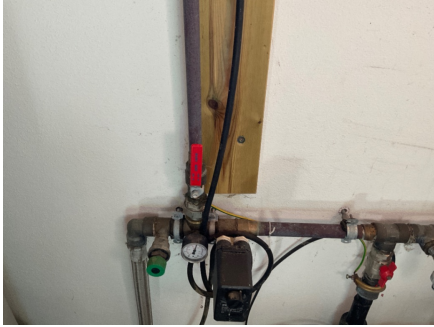
- Det er ikke behov for utbedringstiltak siden anlegget fungerer i dag, men ut ifra alder kan skader plutselig oppstå på eldre anlegg.
- I forbindelse med oppgradering av våtrom vil det være naturlig med utskiftning av rør.

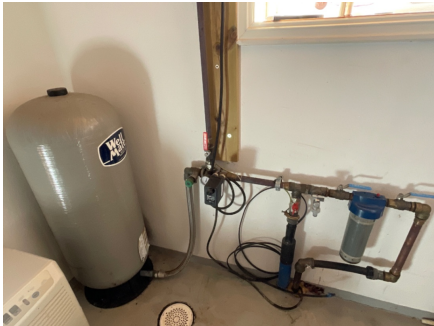
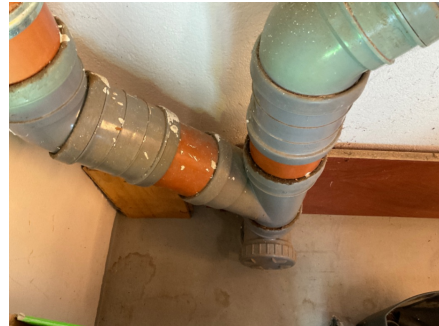
Manglende dokumentasjon på vannkvalitet medfører usikkerhet om vannet er trygt å bruke, og det kan være risiko for helsemessige konsekvenser ved bruk av vannet uten nærmere kontroll.

Ettersom mer enn halvparten av forventet brukstid på utvendige avløpsledninger er passert, bør tilstanden på disse undersøkes nærmere for å avdekke eventuelle skader eller lekkasjer, for å unngå driftsproblemer og kostbare utbedringer.

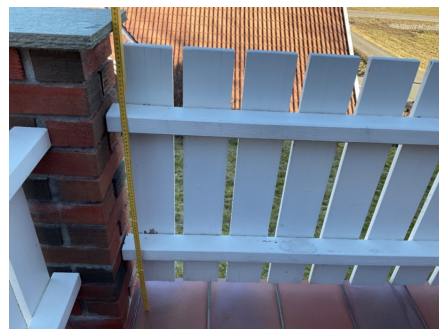
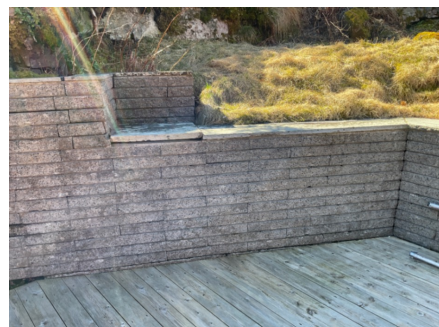
Det bør etableres rekkverk og håndløpere i henhold til gjeldende forskriftskrav for å ivareta personsikkerheten og redusere risikoen for fallulykker. Åpninger mellom trinn i trapper(kjeller) bør utbedres slik at de tilfredsstiller dagens krav, for å hindre at barn eller gjenstander kan falle gjennom. Manglende rekkverk eller annen sikring på forstøttningsmurer bør etableres for å redusere risiko for fall. Det anbefales å gjennomføre radonmålinger og eventuelt etablere radonsperre dersom forhøyede verdier påvises, for å redusere helserisiko. Avvik i rømningsveier bør utbedres for å sikre trygg og effektiv evakuering ved brann eller andre nødsituasjoner.

- Det er ikke krav om utbedring av rekkverkshøyde opp til dagens forskriftskrav.
- Rekkverkshøyde på balkong eller terrasse må endres for å tilfredsstille krav på byggemeldingstidspunktet.
- Rekkverk for utvendige trapper må monteres for å lukke avviket.
- Det er ikke krav om utbedring av åpninger i innvendige trapper opp til dagens krav.
- Håndløper på innvendig trapp bør monteres, men det var ikke krav på byggetidspunktet.
- Det er ikke krav om utbedring av rekkverkshøyder på utvendige trapper opp til dagens krav.
- Det er ikke krav om utbedring av rekkverkshøyder på innvendige trapper opp til dagens krav.
- Rekkverk på innvendig trapp må monteres for å lukke avviket.
- Det bør gjennomføres radonmålinger.
- For å avklare omfanget av avvik ved rømningsveier bør det innhentes en brannteknisk vurdering.
- Rekkverk/annen sikring på forstøttningsmur må settes opp/utbedres.

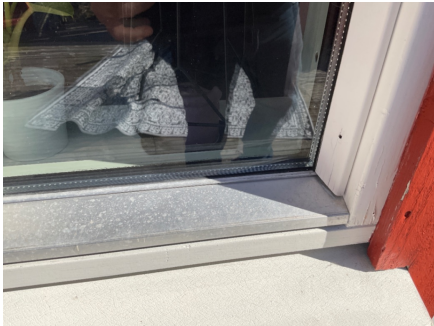
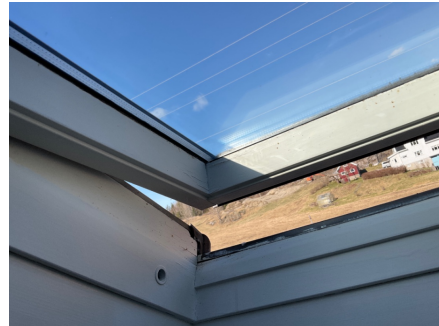
Takvinduer må også kontrolleres og vedlikeholdes regelmessig for å unngå fukt- og kondensproblemer, som kan medføre råte eller andre følgeskader. Begrenset isoleringsevne og svekkede pakninger kan gi økt varmetap og risiko for trekk.

Utvendige overflater bør jevnlig vedlikeholdes for å hindre at tørkesprekker utvikler seg og fører til skader på treverket.

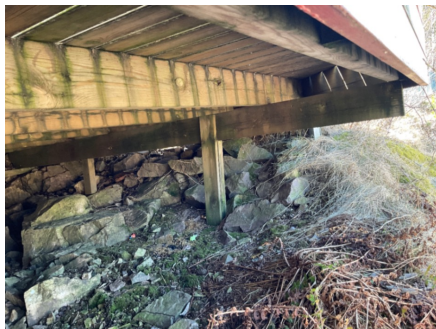
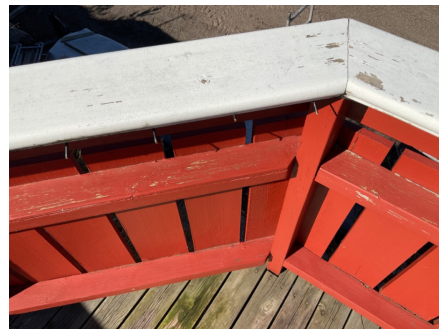
Stein/grusmasser bør fjernes rundt stolper slik at treverk har mulighet til å tørke ut. Overflatene bør vedlikeholdes for å hindre videre forringelse og sikre lengst mulig levetid på konstruksjonen. Manglende vedlikehold kan føre til økt værslitasje, redusert levetid og økt risiko for fuktskader.

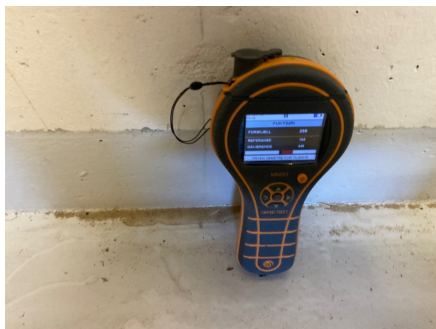
Det bør gjennomføres ytterligere undersøkelser av drenering, fuktsikring og terrengforhold, samt vurderes hvordan arealet i 1. etasje benyttes. Konsekvensen av manglende tiltak kan være økt risiko for fuktinnslag i konstruksjonen, som igjen kan føre til skader på bygningsdeler og redusert inneklima.

- Det påviste fuktnivå gir grunn til å overvåke konstruksjonen jevnlig for å se utvikling over tid, og eventuelt foreta tiltak for å unngå fuktskader.

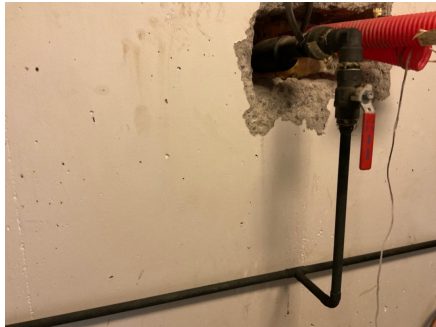
- Det er ikke behov for utbedringstiltak siden anlegget fungerer i dag, men ut ifra alder kan skader plutselig oppstå på eldre anlegg.
- I forbindelse med oppgradering av våtrom vil det være naturlig med utskiftning av rør.

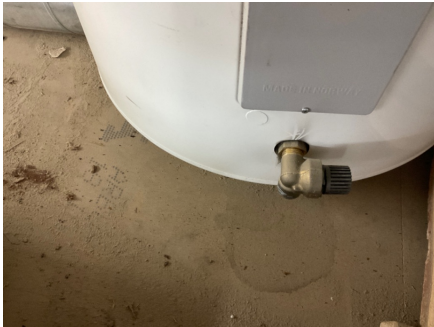
Det bør etableres tilfredsstillende avrenning eller lekkasjesikring ved varmtvannstanken for å redusere risikoen for vannskader ved eventuell lekkasje. På grunn av tankens alder er det økt risiko for plutselig svikt eller lekkasje, noe som kan medføre omfattende vannskader på omkringliggende konstruksjoner.
