Tilstandsrapport

Enebolig

Vestre Andebu vei 49, 3158 ANDEBU

Oppdragsnr.: 12451-2151

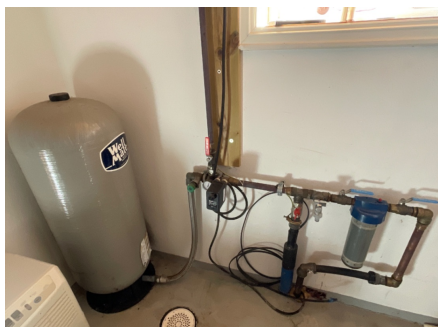
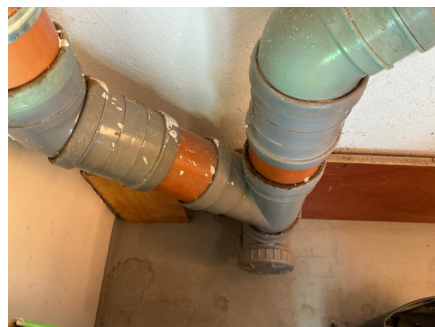
TG 2 Andre tomteforhold

Manglende dokumentasjon på vannkvalitet medfører usikkerhet om vannet er trygt å bruke, og det kan være risiko for helsemessige konsekvenser ved bruk av vannet uten nærmere kontroll.

Ettersom mer enn halvparten av forventet brukstid på utvendige avløpsledninger er passert, bør tilstanden på disse undersøkes nærmere for å avdekke eventuelle skader eller lekkasjer, for å unngå driftsproblemer og kostbare utbedringer.

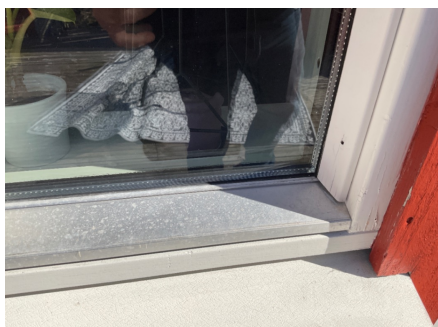
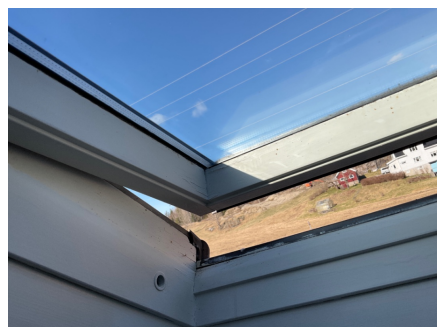
TG 2 Dører

Begrenset isoleringsevne og svekkede pakninger kan gi økt varmetap og risiko for trekk.

Takvinduer må også kontrolleres og vedlikeholdes regelmessig for å unngå fukt- og kondensproblemer, som kan medføre råte eller andre følgeskader.
