Vestre Andebu vei 492, 3158 ANDEBU

**Enebolig med stor garasje/
verksted og hybel. 3,5 mål tomt!**

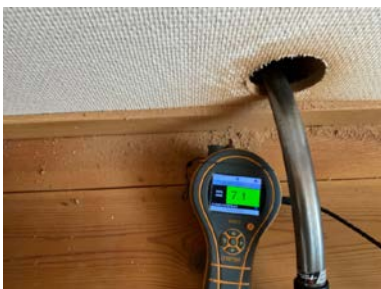
Hulltaking er foretatt fra soverom, uten å påvise unormale forhold.
Fuktkvotemåling (vekt%) i konstruksjonen ble målt til 7.1.

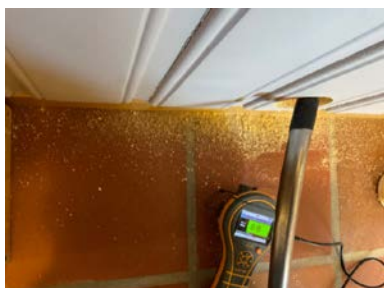
Hulltaking er foretatt fra gang, uten å påvise unormale forhold.
Fuktkvotemåling (vekt%) i konstruksjonen ble målt til 6,6.

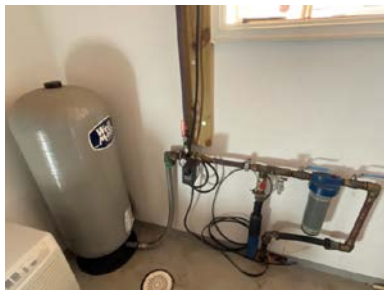
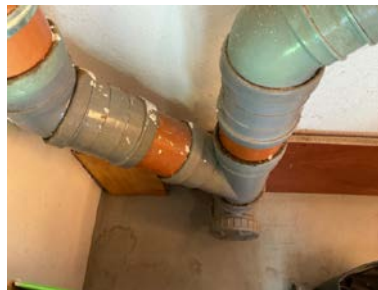
Manglende dokumentasjon på vannkvalitet medfører usikkerhet om vannet er trygt å bruke, og det kan være risiko for helsemessige konsekvenser ved bruk av vannet uten nærmere kontroll.

Ettersom mer enn halvparten av forventet brukstid på utvendige avløpsledninger er passert, bør tilstanden på disse undersøkes nærmere for å avdekke eventuelle skader eller lekkasjer, for å unngå driftsproblemer og kostbare utbedringer.
