# Tilstandsrapport

Enebolig

Borstadveien 60, 1930 AURSKOG

Befaringsdato: 17.03.2025

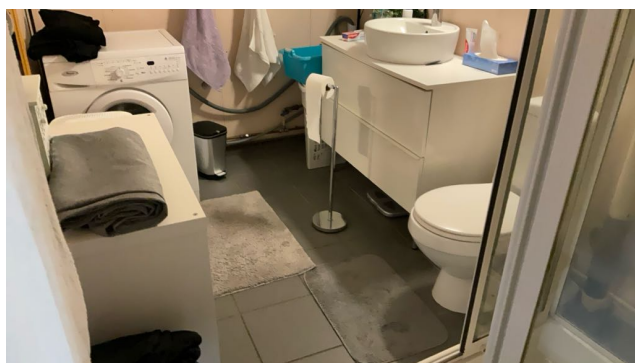
Baderommet er oppusset i senere tid, men årstallet er ukjent.  
Det er ikke fremlagt noe dokumentasjon på våtrommet.

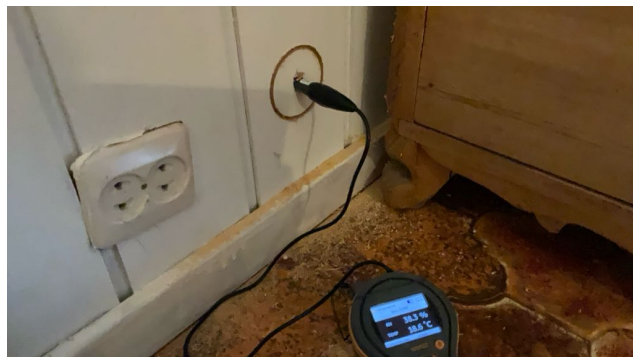
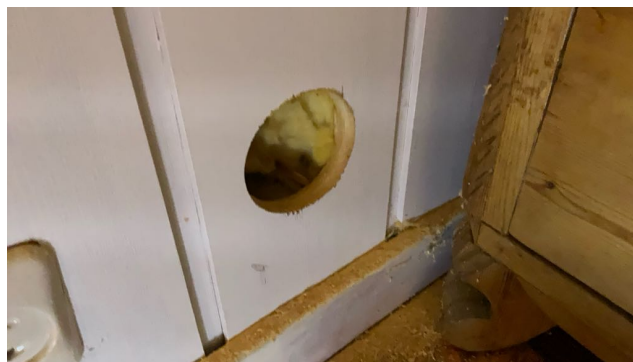
Hulltaking er foretatt uten å påvise unormale forhold. Hulltaking ble foretatt i vegg fra gang mot våt sone bad. Det ble målt relativ luftfuktighet i vegg, det ble målt med stikkelektroder i treverk og det ble gjort visuell inspeksjon. Det ble ved målinger og visuell inspeksjon ikke påvist tegn på fuktskader.
