Borstadveien 60, 1930 AURSKOG

**Innholdsrik enebolig med  
dobbelgarasje, stor hage og  
landlig utsikt. 2 kjøkken og 4  
soverom. Moderniseringsbehov!**

| Tilstandsrapport ..... | 58 |

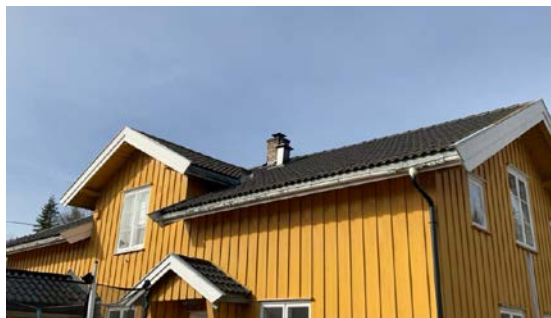
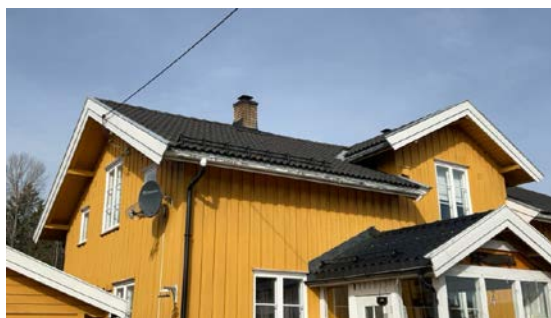
### ! TG 2 Veggkonstruksjon

Veggene antas av tømmerkonstruksjon/laftet tømmer. Fasade/kledning har stående treborkkledning.

- Det er ingen eller liten lufting i nedre kant av kledning mot grunnmur.
- Det er påvist spredte råteskader i bordkledningen.
- Det er værslitt/oppsprukket trevirke/trepener.

- Råteskadet trekledning må skiftes ut.
- Lokal utbedring/utskiftning bør utføres.
- Det bør foretas tiltak for å bedre lufting av kledningen.

Bygningen har et generelt utvendig vedlikeholdsbehov.

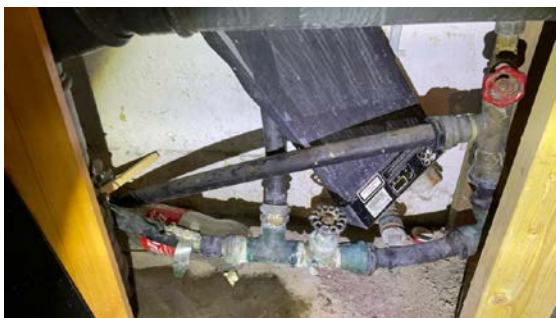
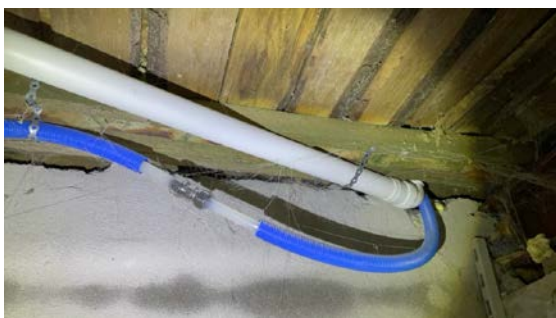
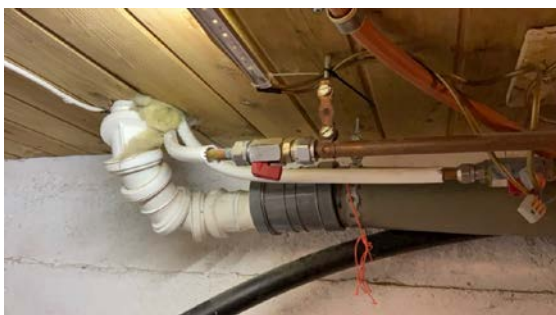
## 1 TG 2 Avløpsrør

Det er avløpsrør av plast. Alder er ukjent, men de antas å være over 25 år.
