Rugdevegen 13D, 1929 AULI

**Stor, prisgunstig 4-roms selveier
over 2 plan. Flott uteplass,
vidstrakt utsikt og 2 bad/wc – ett
fra 2018. Nær skolen!**

Befaringsdato: 18.03.2026

Rapportdato: 19.03.2026

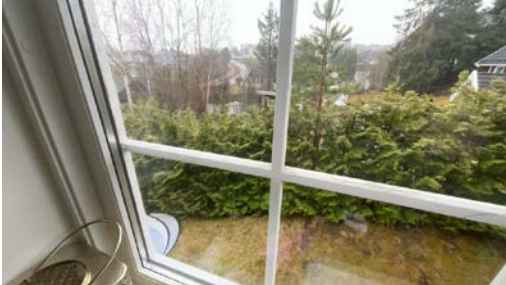
! TG 2 Dører

Vinduet/døren er av eldre dato og har redusert isolasjonsevne som følge av værslitasje, bruk og utvendig fuktbelastning. Det er også registrert slitasje på pakninger. Punkterte vinduer kan i noen tilfeller være vanskelig å oppdage, og punktering kan først bli synlig ved for eksempel væromslag.

Redusert isolasjonsevne og slitte pakninger kan føre til økte oppvarmingskostnader, trekk og risiko for ytterligere fuktskader på omkringliggende konstruksjoner.

Det bør vurderes utskifting eller utbedring av dør og pakninger for å forbedre isolasjonsevnen og forhindre varmetap samt fuktskader.

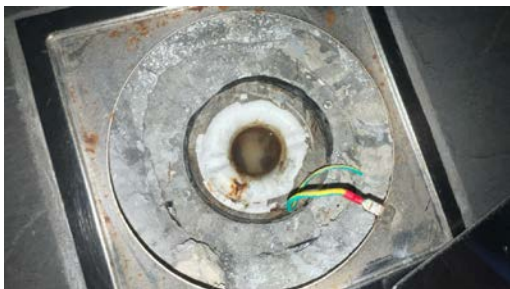
1 ETASJE > BAD

TG 1 Sanitærutstyr og innredning

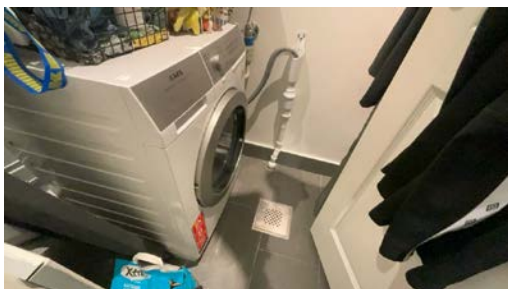
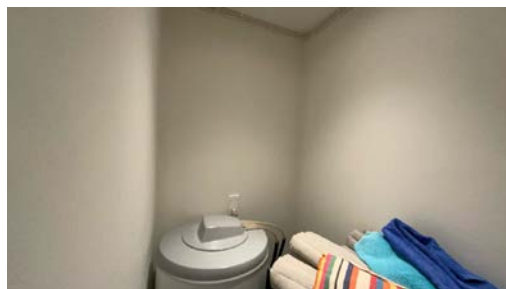
1 ETASJE > VASKEROM

1 TG 1 Overflater vegger og himling

Det er ikke oppnådd tilstrekkelig fall til sluk, noe som medfører økt risiko for vannansamling på gulvet. Dette kan over tid føre til fuktskader.

Det bør vurderes å utbedre fallforholdene på gulvet for å sikre tilfredsstillende avrenning mot sluk, og dermed redusere risikoen for vannansamling og påfølgende fuktskader.

Fliser med bom bør kontrolleres og eventuelt utbedres for å hindre at fliser løsner eller at det oppstår ytterligere skader på gulvet.

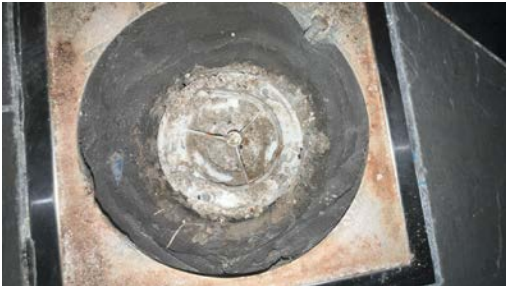
1 ETASJE > VASKEROM

TG 1 Sanitærutstyr og innredning

Det bør etableres tilfredsstillende ventilasjon i rommet for å sikre tilstrekkelig luftskifting og redusere risiko for fuktskader, dårlig inneklima og muggdannelse. Manglende ventilasjon kan føre til helsemessige utfordringer og skade på bygningskonstruksjonen.

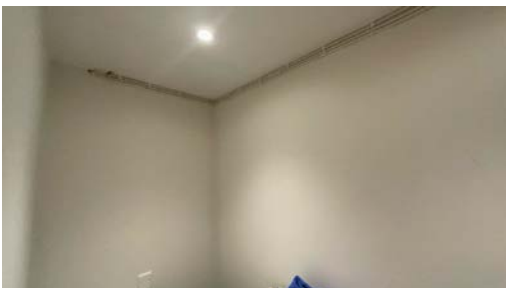
1 ETASJE > VASKEROM

TG 0 Tilliggende konstruksjoner våtrom

mot stue. Andre undersøkelser er utført med egnet utstyr for fuktsøk, det er ikke funnet unormale avvik ved fuktsøk.

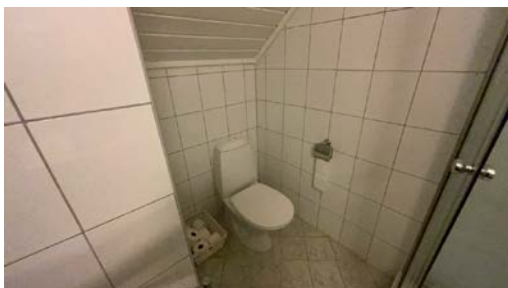
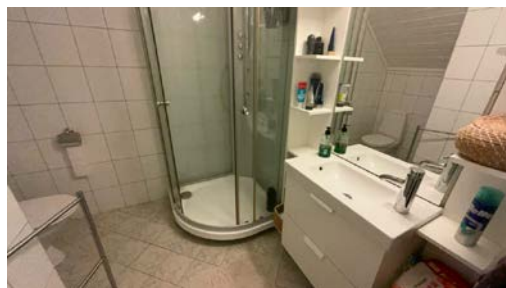
2 ETASJE > BAD

TG 1 Overflater vegger og himling

Konsekvensen av utilstrekkelig fall og bom under fliser er økt risiko for vannansamling, fuktskader og skade på underliggende konstruksjoner.

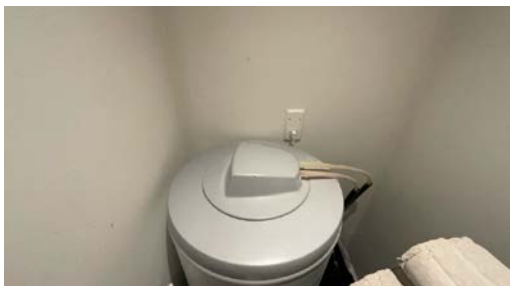
TG 1 Vannbåren varme

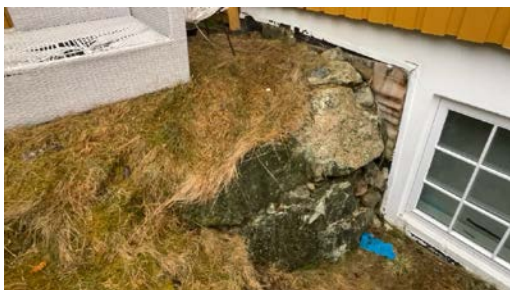
TG 0 Terrenghold
