# Tilstandsrapport

Enebolig

Våla 13, 2110 SLÅSTAD

Befaringsdato: 01.10.2024

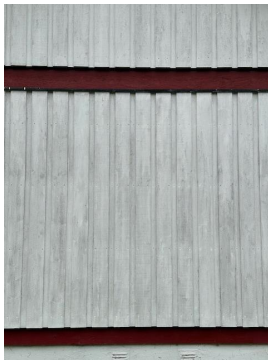
Panel må vaskes og males. Målt fukt i noen panelbord på nordsiden av huset.

Målt fukt i flere panelbord, huset må vaskes og males.

Panelen må vaskes og males. Om nødvendig skift panelbord m/fukt.

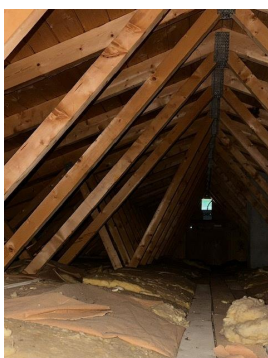
## Takkonstruksjon/Loft

Viktig å kontrollere loft. Sjekk om det er avvik rundt pipe og rørgjennomføringer i taket.

Lag bedre tilgang til loftet.

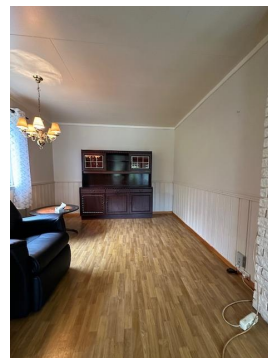
- Det er påvist fukt/råteskader i konstruksjonen.

- Gjennomføre ytterligere undersøkelser og foreta utbedring av skade.

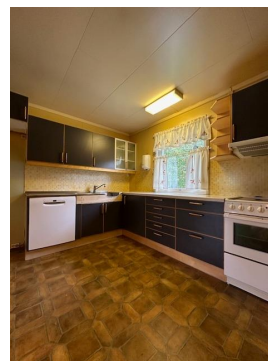
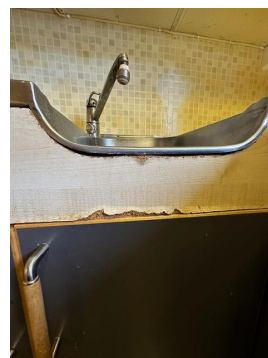
- Det er påvist skader på overflater/kjøkkeninnredning utover normal slitasjegrad.

- Det må påregnes lokal utbedring/utskiftning.

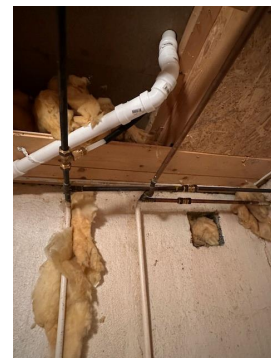
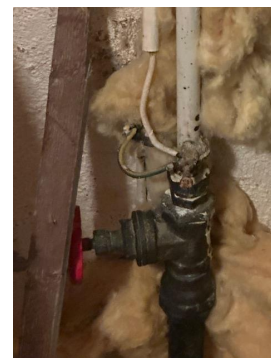
### TG 2 Avløpsrør

Avløpsrør av plast

- Det er ikke behov for utbedringstiltak siden anlegget fungerer i dag, men ut ifra alder kan skader plutselig oppstå på eldre anlegg.

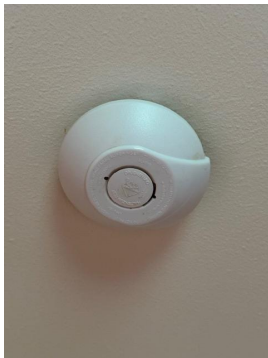
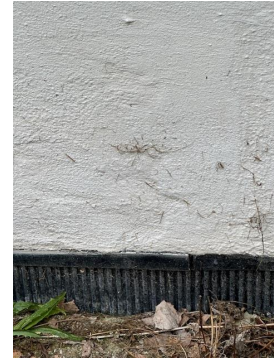
## Grunnmur og fundamenter

Stor horisontal sprekk på grunnmur (marktrykk) og noen sprekker.

- Det er registrert horisontalriss som er symptom på jordtrykk.
- Grunnmuren har sprekkdannelser.
- Det er registrert setningskader/store riss/sprekker.
