# Tilstandsrapport

Fritidsbolig

Hausvik 84 , 4580 LYNGDAL

Befaringsdato: 02.02.2026

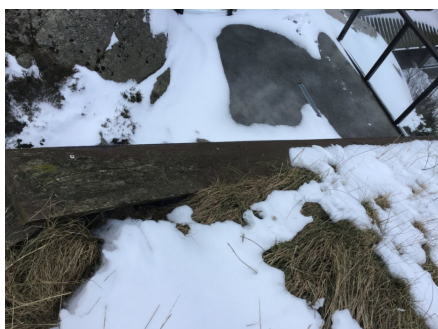
## TG 10 Takkonstruksjon/Loft

Vannbord over vindskier på tak, samt bunnstokk ved torvtak, har behov for noe vedlikehold. Det er registrert avflassing av maling/beis på enkelte områder.

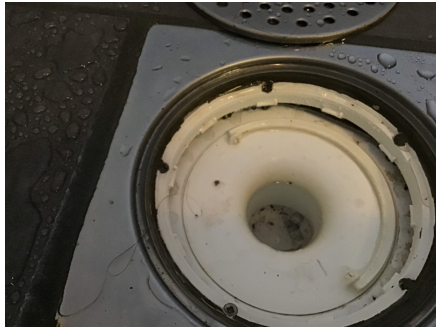
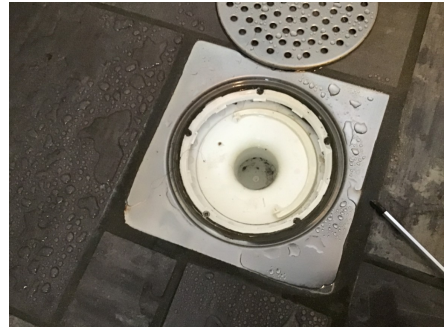
## ETASJE > BAD

Påpeker at smøremembran ikke kan besiktiges, tilstandsgrad er satt med basis i alder og enkelte observasjoner ved befarings, dokumentasjon for utførelse og produkt bør innhentes dersom dette eksisterer.
