# Tilstandsrapport

Fritidsbolig

Hausvik 84 , 4580 LYNGDAL

Befaringsdato: 02.02.2026

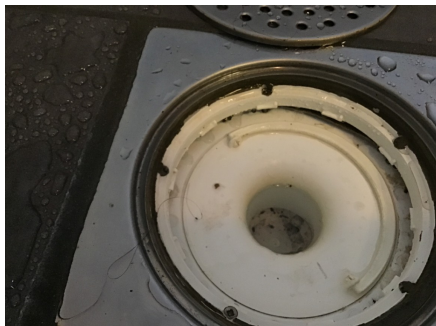
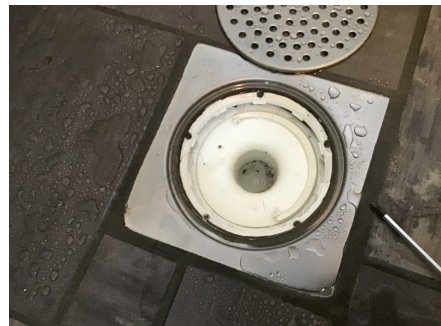
- Det er viktig å merke seg at levetiden til en membran varierer basert på kvalitet, installasjon og bruk. Eldre membraner kan bli sprø og sprekke opp, noe som fører til at de mister sin vanntettende funksjon. Dette kan resultere i vannlekkasjer gjennom vegger og gulv og fuktskader.
- Overvåk tilstanden jevnlig. For å få tilstandsgrad 0 eller 1 må tettesjiktet skiftes ut, men tidspunktet for når dette er nødvendig er vanskelig å si noe om.

Påpeker at smøremembran ikke kan besiktiges, tilstandsgrad er satt med basis i alder og enkelte observasjoner ved befaring, dokumentasjon for utførelse og produkt bør innhentes dersom dette eksisterer.

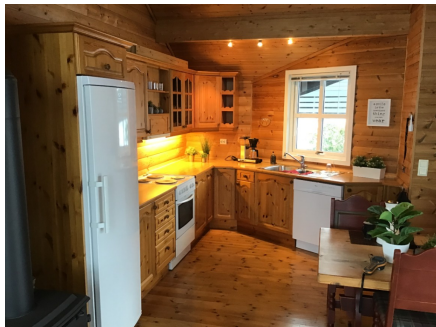
Kjøkkenet har innredning med profilerte fronter. Benkeplaten er av heltre. Det er kjøleskap, oppvaskmaskin og komfyr.
