Hardangervegen 853, 5267 ESPELAND

**Skap din drømmebolig! Romslig  
arkitekttegnet enebolig over to  
plan + loft og kjeller**

Befaringsdato: 20.08.2024 Rapportdato: 03.09.2024 Oppdragsnr.: 18858-1614 Referansenummer: VS6606

Autorisert foretak: Takst Partner Vest AS Sertifisert Takstingeniør: Kjell Erik Bjorheim Vår ref:

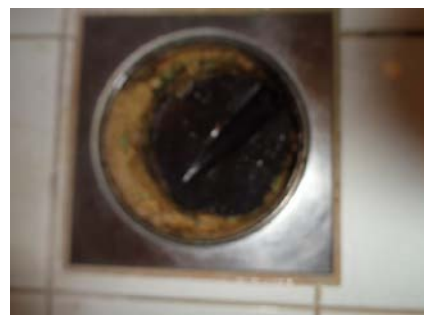
Plastsluk i dusjsone.
