Symrebakken 2, 8624 MO | RANA

**Sentralt beliggende enebolig med
nydelige utsiktsforhold | kjøkken
-24 | drenering -24 | Stålrør i pipe
m.m.**

Befaringsdato: 08.09.2025 Rapportdato: 22.09.2025 Oppdragsnr.: 10865-1397 Referansenummer: OZ4739

Autorisert foretak: Helgeland BBL Sertifisert Takstingeniør: John-Roger Hansen Vår ref: J.R.Hansen

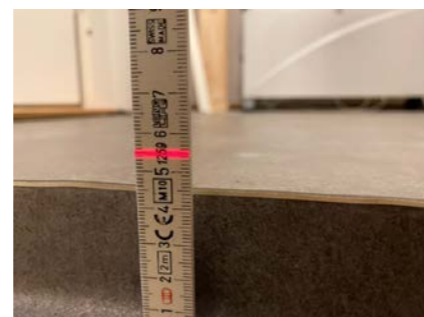
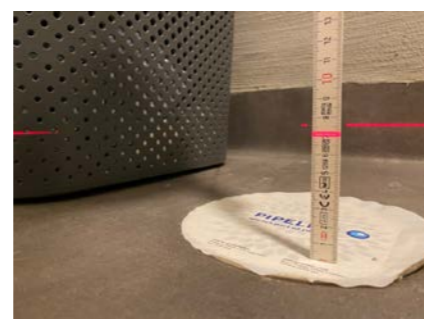
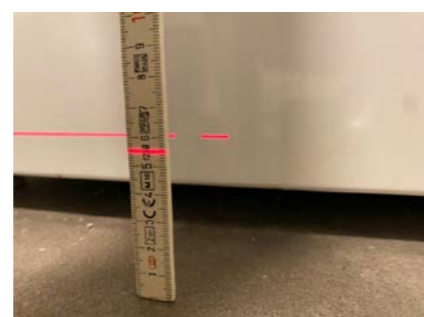
Det er ikke foretatt hulltaking i konstruksjonen, men det er fortatt fuktmålinger opp i baderomsgulvet fra underliggende soverom med tilkomst til rørgjennomføringer i rørkasse.

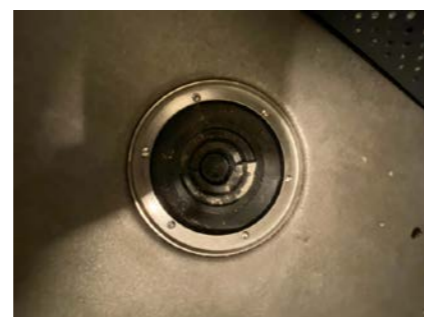
Det er plastsluk og synlig vinylbelegg som tettesjikt.

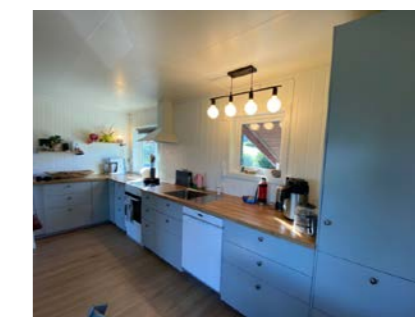
Kjøkkeninnredning av laminerte skrog med laminerte malte slette fronter, laminert benkeplate med nedfelt oppvaskkum i stål med ett-greps blandebatteri. Kjøkkenet er utstyrt med frittstående hvitevarer som oppvaskmaskin, komfyr og komfyrvakt ved befaring. Vannstoppventil montert. Det ble utført fuktsøk ved kjøleskap og vask. Ingen forhøyede fuktverdier ble registrert.
