# Tilstandsrapport

Leilighet

Linåkerveien 2, 1930 AURSKOG

Befaringsdato: 09.01.2026

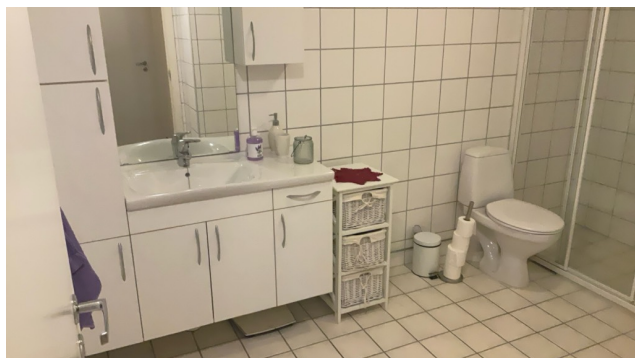
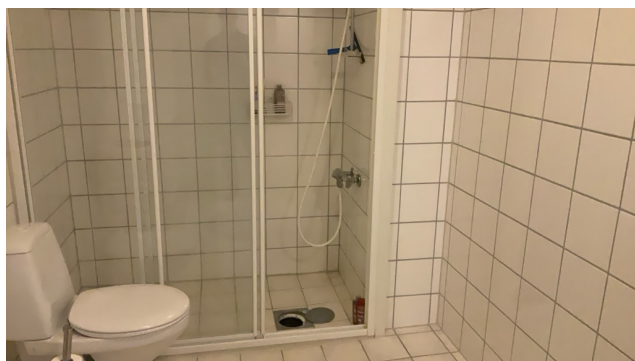
Aktuell byggeforskrift er tekniske forskrifter i perioden 1997-2010.  
Dokumentasjon: ingen dokumentasjon.  
Baderommet har standard fra byggeåret.

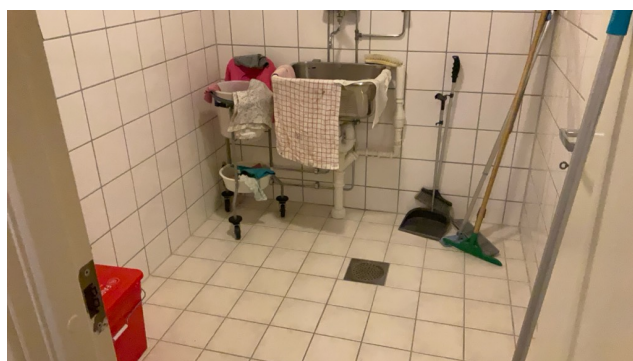
Vaskerommet har standard fra byggeåret.

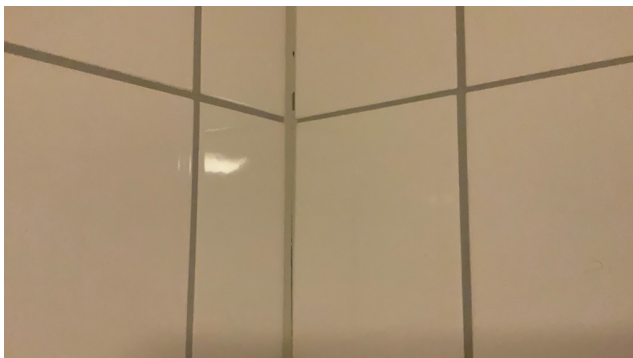
Avskaling på flis ved stikkontakt.

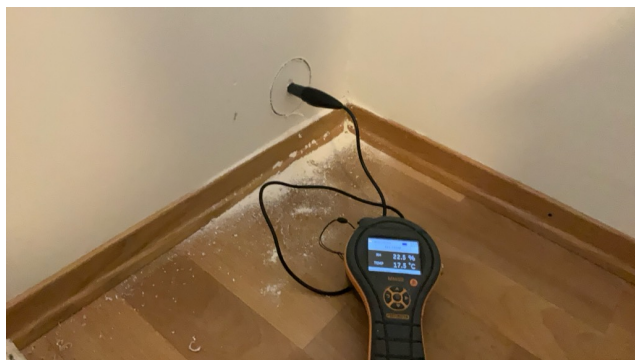
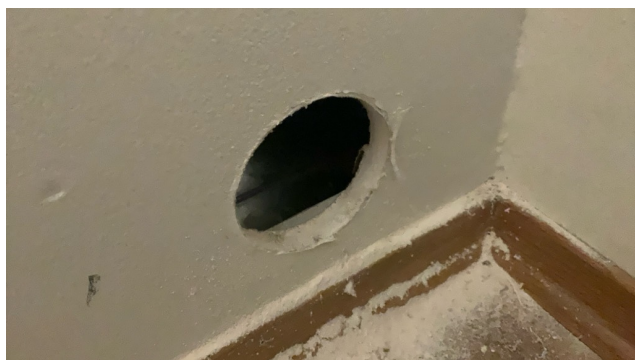
Hulltaking er foretatt uten å påvise unormale forhold.  
Hulltaking ble foretatt i vegg fra soverommet mot vaskerommet.  
Det ble målt relativ luftfuktighet i vegg og det ble gjort visuell inspeksjon.  
Det ble ved målinger og visuell inspeksjon ikke påvist tegn på fuktskader.

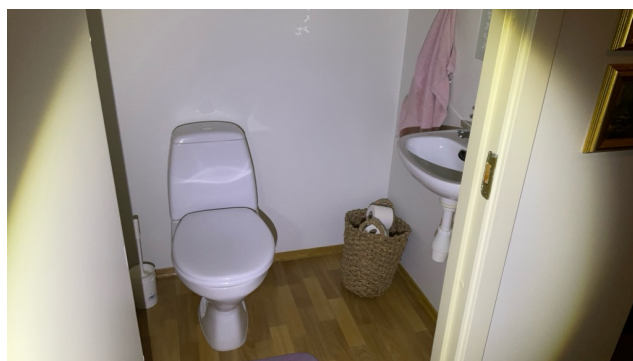
Toalettrom består av: Gulvmont. wc og servant.  
Oppvarming: Ingen varmekilde.  
Ventilasjon: Mekanisk avtrekk via himlingsventil.

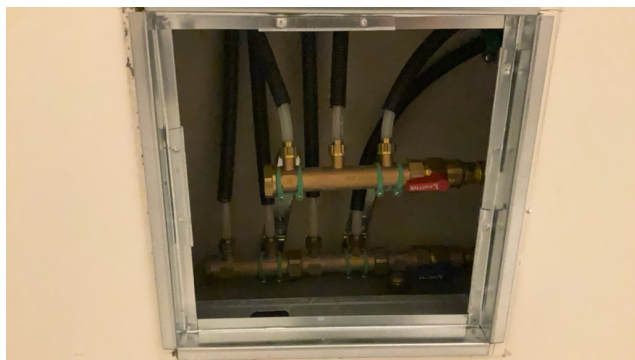
Ved lekkasje på anlegget vil himlingen på baderommet bli fuktskadet.  
Manglende tettemuffer kan føre til fuktskade ved lekkasje på anlegget.

- Det må monteres tettemuffer i enden av varerørene.
- Det bør foretas tiltak på anlegget som sikrer bedre løsning på eventuelt lekkasjevann fra rør i rør system.
