# Tilstandsrapport

Enebolig

Bueveien 4, 1769 HALDEN

Befaringsdato: 30.09.2025

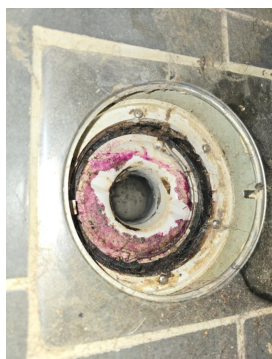
Det anbefales at det blir fjernet sprukket fliser og utført nærmere undersøkelser på dette området.

Skader på membran kan medføre til fukt-/råteskader over tid.

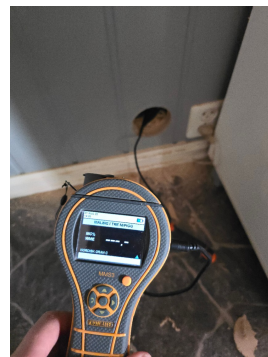
Hulltaking er foretatt uten å påvise unormale forhold. Ingen utslag på skadelig fukt ved fuktmålinger i bunnsvill.

Hulltaking er foretatt i gang.

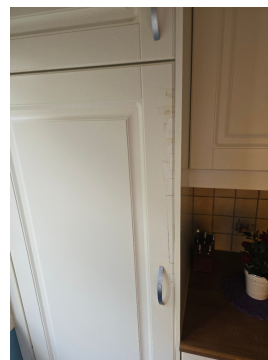
Ingen umiddelbart behov for utbedringer.
