# Tilstandsrapport

Boligbygg med flere boenheter

Toftes gate 43 B, 0552 OSLO

Befaringsdato: 31.10.2025

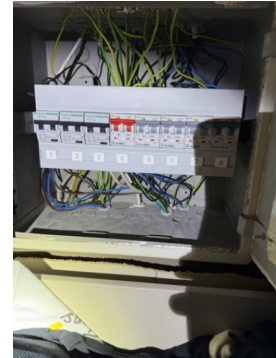
### Inntak og sikringsskap

3. Foreta en helhetsvurdering av det elektriske anlegget, dets alder, allmenne tilstand og fare for liv og helse. Bør det elektriske anlegget ha en utvidet el-kontroll?  
**Nei**
