# Tilstandsrapport

Enebolig

Rekvikveien 23, 3750 DRANGEDAL

Befaringsdato: 08.07.2025

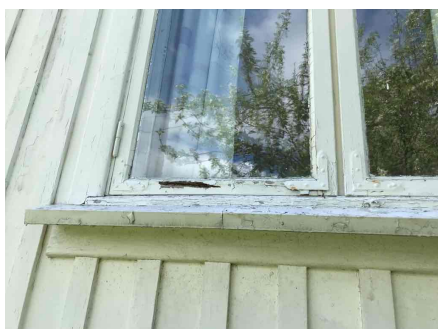
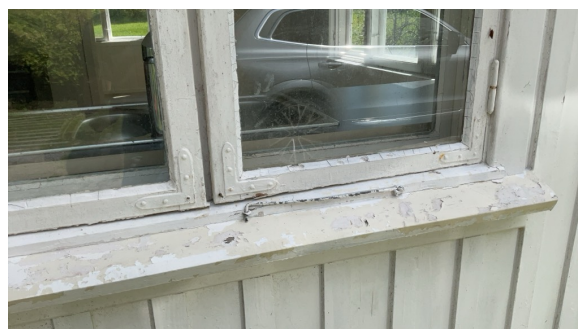
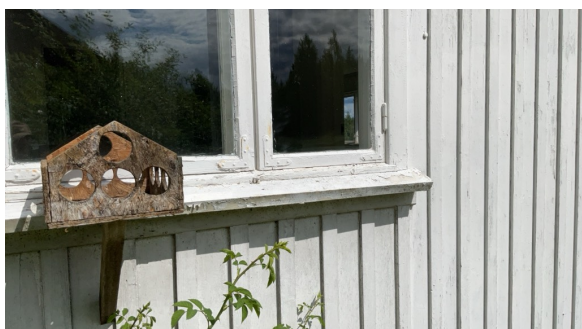
- Det er påvist at enkelte vinduer er vanskelig å åpne/lukke.
- Det er påvist noen glassruter som er punktert eller sprukne
- Karmene i vinduer er værslitte utvendig og det er sprekker i trevirket.

- Vinduer med punkterte/sprukne glass må påregnes skiftes ut, enten hele vinduet eller kun selve glassene.
- Det må påregnes noe vedlikehold og at enkelte vinduer må skiftes ut.

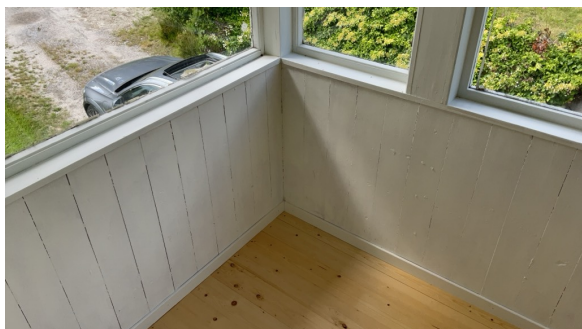
### Vurdering av avvik:

- Lokal utbedring/utskiftning bør utføres.

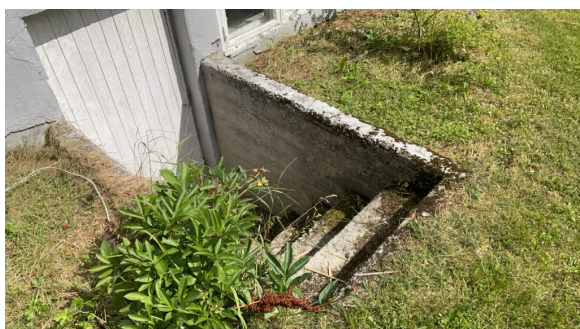
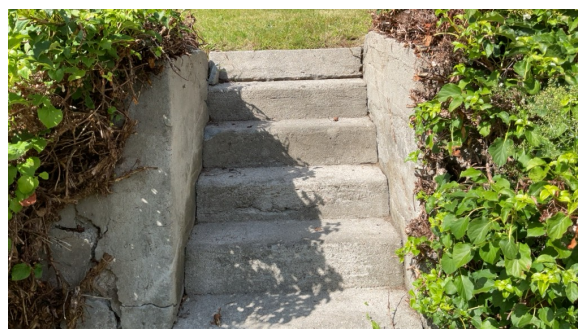
- Det er ikke montert rekkverk.
- Det er avvik:

- Rekkverk må monteres for å lukke avviket.

Betong må utbedres, ev. må det lages ny trapp.

**Kostnadsestimat: 10 000 - 50 000**

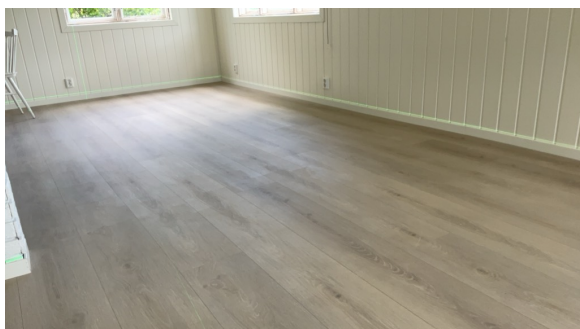
- Målt høydeforskjell på over 15 mm gjennom hele rommet. Tilstandsgrad 2 gis med bakgrunn i standardens krav til godkjente måleavvik.

- For å få tilstandsgrad 0 eller 1 må høydeforskjeller rettes opp. Det vil imidlertid sjelden være økonomisk rasjonelt som et enkeltstående tiltak i en bolig som dette. Dersom boligen en gang skal renoveres, kan man vurdere slike tiltak.

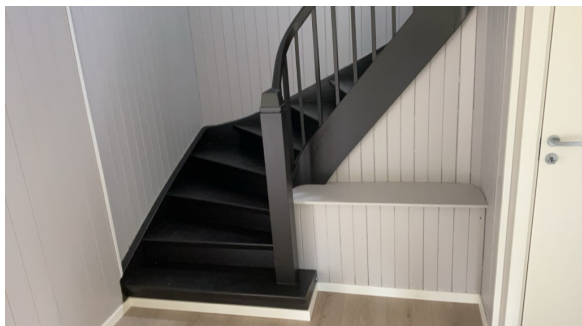
- Det er ikke krav om utbedring av rekkverkshøyder opp til dagens krav.
- Håndløper bør monteres, men det var ikke krav på byggetidspunktet.

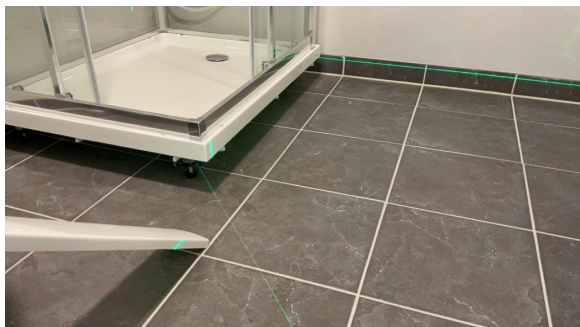
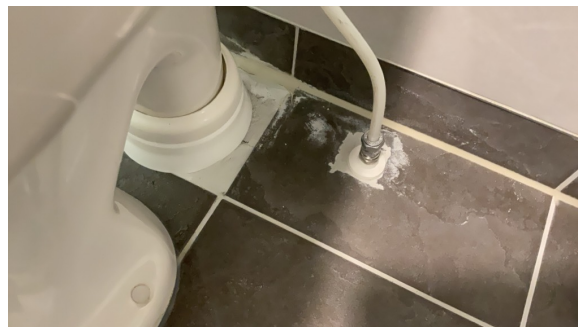
- Det er avvik:

Våtrommet fungerer med disse avvikene. For å lukke avviket må det foretas utbedringer.

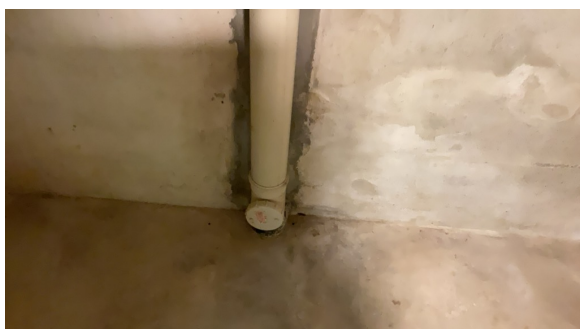
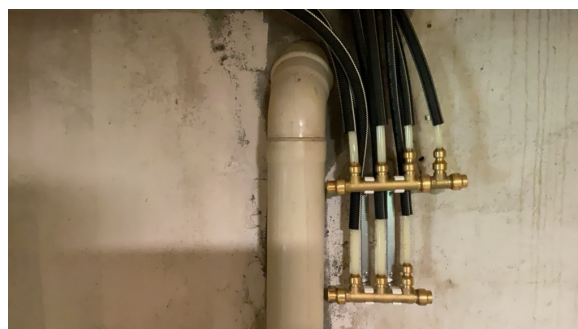
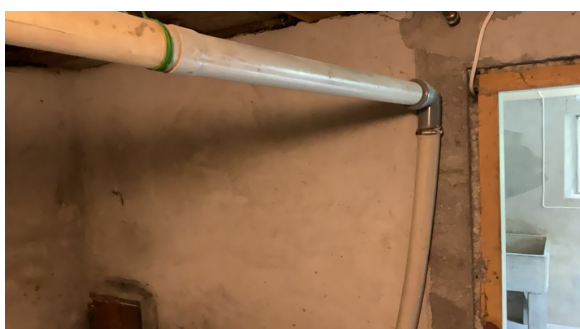
Synlige avløpsrør er av plast. Det kan være eldre solirør (støpejernsrør som har gått ut på sin tilmålte levetid) i skjult konstruksjon.

- Det er ikke behov for utbedringstiltak siden anlegget fungerer i dag, men ut ifra alder kan skader plutselig oppstå på eldre anlegg.

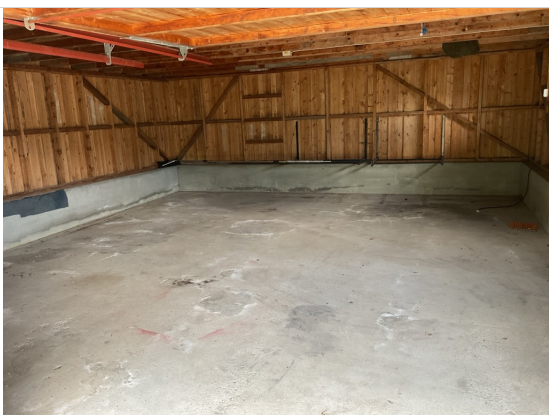
Bygning med relativt stor slitasje. Det må påregnes vedlikehold og oppgraderinger.
