# Landlig eiendom med 12,9 mål tomt, dobbel garasje og strandlinje med egen strand!

## Rekvikveien 23

Befaringsdato: 08.07.2025

Rapportdato: 17.07.2025

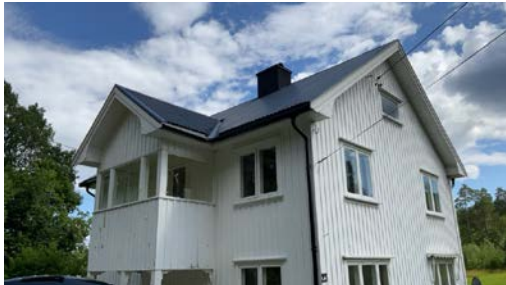
- Nedløp og beslag: Det er ikke tilfredsstillende bortledning av vann fra taknedløp ved grunnmur. Det mangler snøfangere på hele eller deler av taket, men det var ikke krav om dette på bygningstidspunktet.
- Veggkonstruksjon: Det er ingen eller liten lufting i nedre kant av kledning mot grunnmur. Det er påvist spredte råteskader i bordkledningen. Det er værslitt/oppsprukket trevirke/trepaneler.
- Takkonstruksjon/loft: Det er begrenset/dårlig ventilering av takkonstruksjonen. Loftet

### TG 2 Nedløp og beslag

Takrenner og nedløp av plastbelagt stål.

**Kostnadsestimat:** Ingen umiddelbar kostnad

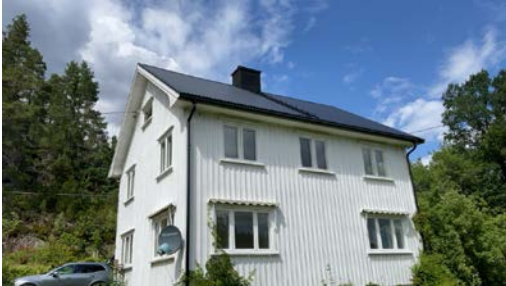
## Veggkonstruksjon

Yttervegger i trekonstruksjon med trekledning. Tilstanden inne i veggene er ikke kontrollerbar uten destruktive inngrep. Det samme gjelder ev. isolasjon.

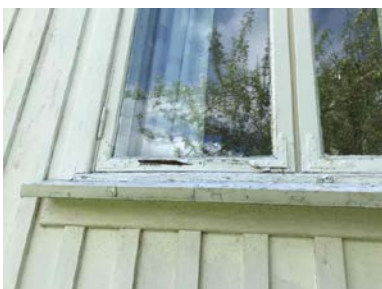
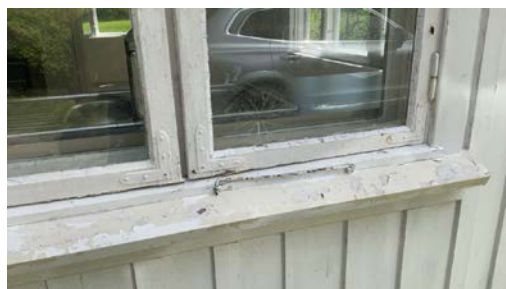
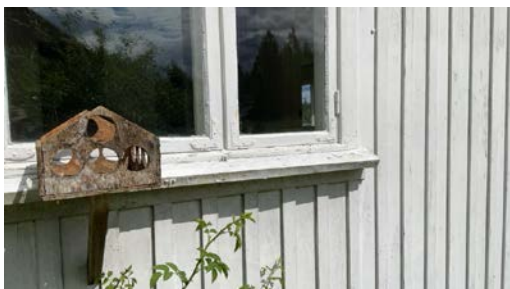
- Vinduer: Det er påvist at enkelte vinduer er vanskelige å åpne/lukke. Det er påvist noen glassruter som er punktert eller sprukne. Karmene i vinduer er værslitte utvendig og det er sprekker i trevirket.
- Balkonger, terrasser og rom under balkonger: Det er værslitt/oppsprukket trevirke/trepaneler.

- Vinduer med punkterte/sprukne glass må påregnes skiftes ut, enten hele vinduet eller kun selve glassene.
- Det må påregnes noe vedlikehold og at enkelte vinduer må skiftes ut.

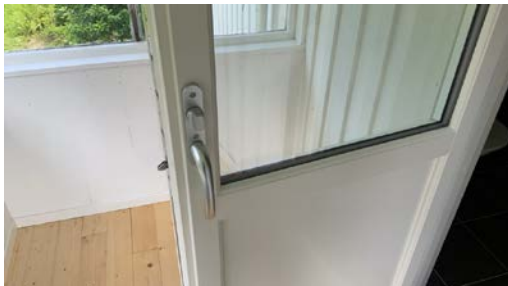
- Dører - 2: Det er påvist dør(er) med fukt/råteskader.
- Utvendige trapper: Det er ikke montert rekkverk. Der det er mer enn 50 cm til terreng, skal det ihht. byggeforskriftene være rekkverk. Det er forvitret betong.

## Dører - 2

Malt kjellerdør av tre.

- Lokal utbedring/utskiftning bør utføres.

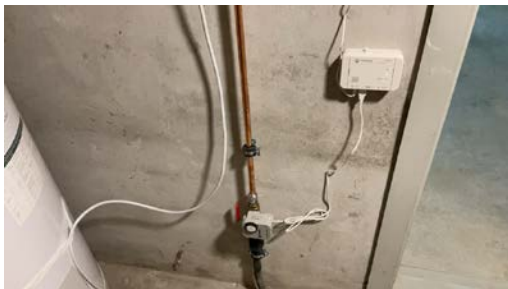
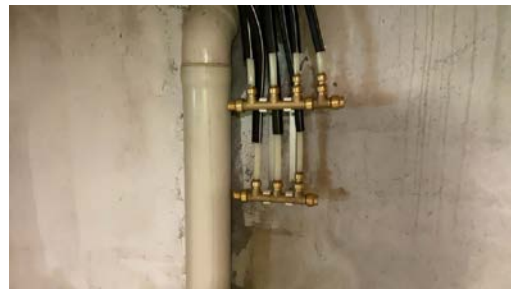
#### TG 2 Avløpsrør

Synlige avløpsrør er av plast. Det kan være eldre solirør (støpejernsrør som har gått ut på sin tilmålte levetid) i skjult konstruksjon.

- Det er ikke behov for utbedringstiltak siden anlegget fungerer i dag, men ut ifra alder kan skader plutselig oppstå på eldre anlegg.

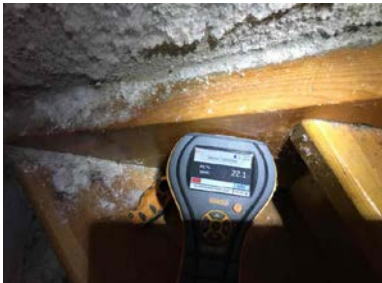
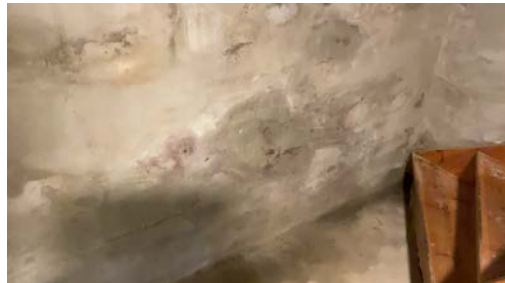
- Det er registrert symptomer på setninger i grunnen i form av sprekker i grunnmur.

Det er riss/mindre sprekker i grunnmuren.

- Det er ikke tegn på noe utvendig fuktsikring.

Det ble observert saltutslag og indikert fukt i treverk på 22 % (Vektprosent. Verdier over 18 % kan gi forhold der mugg/sopp kan utvikle seg).

- Grunnmuren har sprekkdannelser.

- Overvåk tilstanden jevnlig. For å få tilstandsgrad 0 eller 1 må dreneringen skiftes ut, men tidspunktet for når dette er nødvendig er vanskelig å si noe om. Bruken av underetg/kjeller vil og være avgjørende.

Riss og sprekker kan utbedres med murpuss.
