Tilstandsrapport

Tomannsbolig

Granholtveien 4, 1831 ASKIM

Rapportdato: 24.05.2024

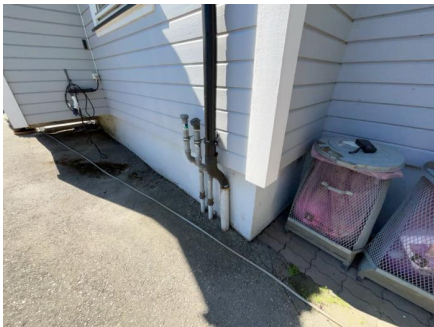
- Røropplegg og tank utvendig må fjernes/saneres.
