Granholtveien 4, 1831 ASKIM

**Sentralt beliggende hel
tomannsbolig (seksjonert) -
horisontaldelt - begge boenheter
er store med 3 soverom i hver del**

Tilstandsrapport

Befaringsdato: 21.05.2024

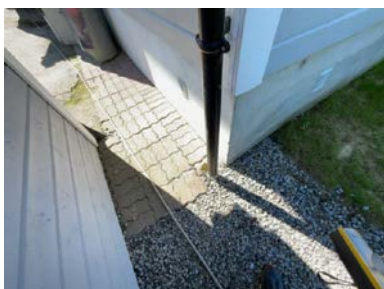
TG 2 Veggkonstruksjon

Veggene har murkonstruksjon (Ytong) i opprinnelig del. Bindingsverk i tre i tilbygg. Fasade/kledning har liggende bordkledning. Tilleggsisolert og kledd om i opprinnelig del i 2000.

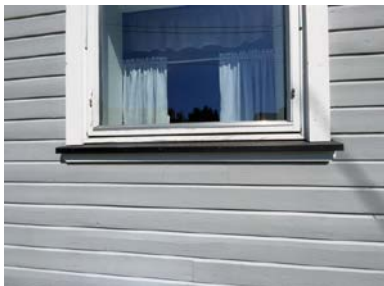
TG 3 Vinduer - byggeår

Høythengende vinduer i kjeller, fra byggeåret.

Vurdering av avvik:

- Det er påvist vinduer med fukt/råteskader.
- Karmene i vinduer er slitte og det er sprekker i treverket.

- Vinduer i kjeller bærer generelt preg av elde og slitasje, påvist råteskader i enkelte vinduer som følge av dette.

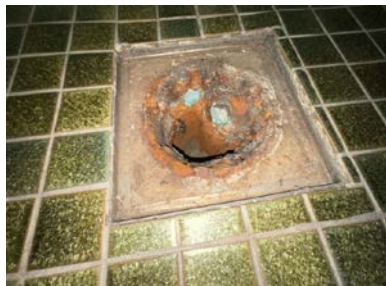
2. ETASJE > BAD

Tilliggende konstruksjoner våtrom

- Totalrenovering er kun en anbefaling grunnet alder og tilstand/manglende tettesjikt. Valgt løsning innebærer at badet ikke fungerer uten bruk av tett dusjkabinett. Dersom dusjkabinettet skal fjernes, må det gjøres tiltak, slik at veggene oppfyller kravet til membran. Om ikke, vil det kunne oppstå fuktskader. Det er heller ingen garantier for at det vil kunne oppstå skader på rør.

Kostnadsestimat: 100 000 - 300 000

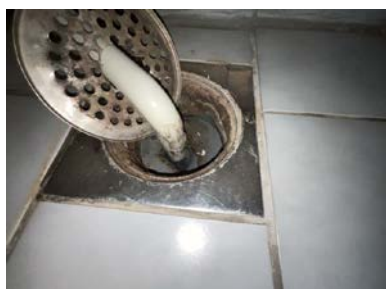
1. ETASJE > BAD

Tilliggende konstruksjoner våtrom
