# Tilstandsrapport

Tomannsbolig

Granholtveien 4, 1831 ASKIM

Befaringsdato: 05.06.2025

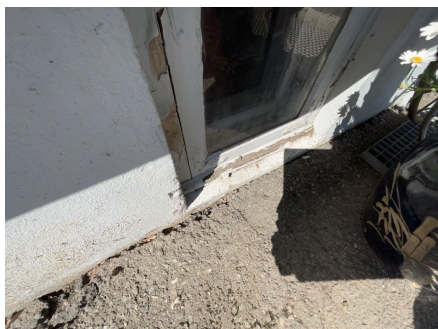
- Det må påregnes noe vedlikehold og at enkelte vinduer må skiftes ut.

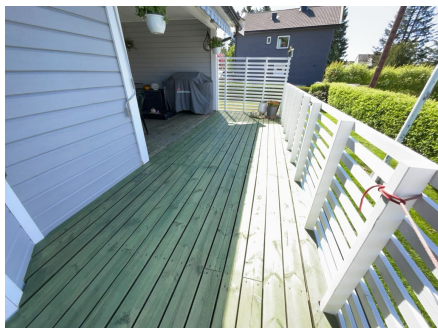
- Det er ikke krav om utbedring av åpninger i rekkverk til dagens forskriftskrav.
  - Det er ikke krav om utbedring av rekkverkshøyde opp til dagens forskriftskrav.
  - Tidspunkt for utskiftning av tettesjikt/membran nærmer seg ut ifra alder på dagens tekking.
- Rekkverkets høyde kan beholdes som den er, siden den oppfyller kravene fra oppføringstidspunktet. Dersom høyere sikkerhet ønskes, kan rekkverket forhøyes til dagens standard.
- Balkongen/terrassen har en oppbygning som øker risikoen for kondensering og fuktskader i underliggende boligrom. For å redusere risikoen bør konstruksjonen overvåkes jevnlig, og eventuelle utbedringer bør sikre tettesjikt og tilstrekkelig lufting.

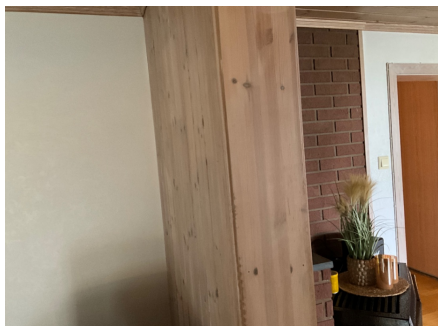
- Pipen har passert mer enn halvparten av forventet levetid, med økt risiko for slitasje. En grundigere vurdering anbefales for å sikre forsvarlig bruk og vurdere behov for rehabilitering.

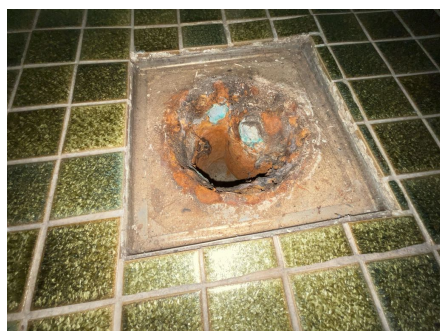
- Totalrenovering er kun en anbefaling grunnet alder og manglende tettesjikt, badet kan fortsatt tåle forsiktig bruk med tett dusjkabinett eller badekar, det er dog ingen garantier. En slik løsning kan forhindre fuktskade, men gir ingen erstatning for tettesjikt/membran samt skader på rør.
