Granholtveien 4, 1831 ASKIM

**Sentralt beliggende hel  
tomannsbolig (seksjonert) -  
horisontaldelt - begge boenheter  
er store med 3 soverom i hver del**

# Tilstandsrapport

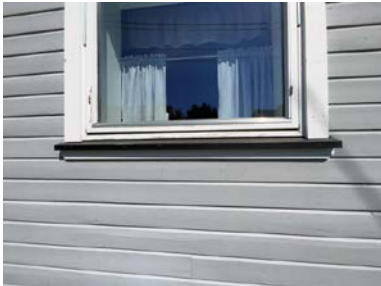
## Vinduer - byggeår

Høythengende vinduer i kjeller, fra byggeåret.

### Vurdering av avvik:

- Det er påvist vinduer med fukt/råteskader.
- Karmene i vinduer er slitte og det er sprekker i trevirket.

- Vinduer i kjeller bærer generelt preg av elde og slitasje, påvist råteskader i enkelte vinduer som følge av dette.

- Det må påregnes noe vedlikehold og at enkelte vinduer må skiftes ut.

**Kostnadsestimat: 10 000 - 50 000**
