Steinbakken 40, 8610 MO | RANA

**Innbydende, påkostet enebolig i  
barnevennlige omgivelser med  
gode leieinntekter.**

# Tilstandsrapport

Befaringsdato: 16.10.2025

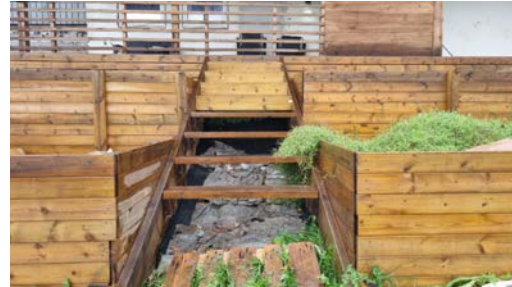
Trapp er ikke ferdigstilt.

Ferdigstilling av trapp, samt utskifting av håndlist bør påregnes.

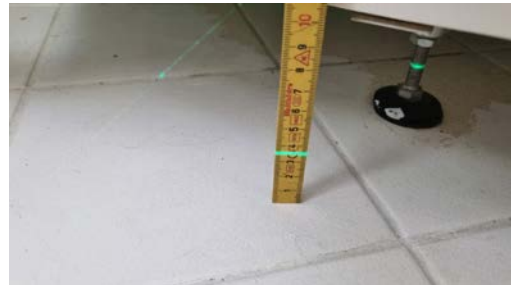
Gulvet har svakt fall mot sluk.

- Våtrommet må totalrenoveres. Alle forhold med tettesjikt, våtsone, sluk m.m. må dokumenteres.
