# Krikkenveien 42

ATTRAKTIVT beliggende strandeendom, bestående av enebolig, sjøbod, flere uthus og brygger.

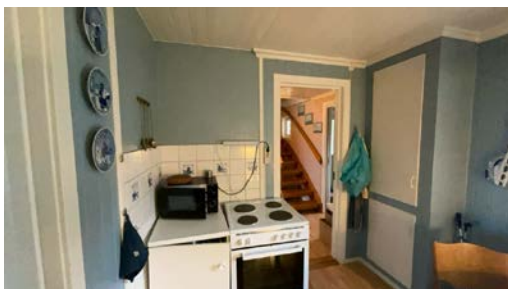
Mangler avtrekk over kokesone.

- Mekanisk avtrekk bør etableres.
- Uten forsert avtrekk fra kokesonen kan matos og forurensninger fra matlaging spre seg i boligen, noe som blant annet forringer innneklimaet.

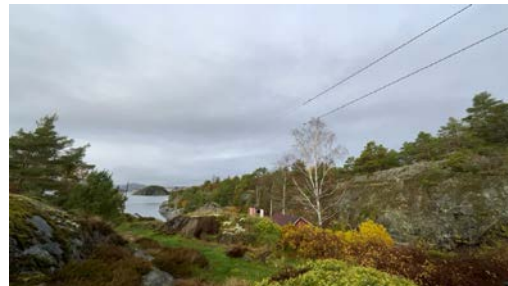
Ledninger fra bolig mot naust.

Med tanke på alder, registrerte avvik og manglende dokumentasjon, så må det utføres en kontroll av anlegget. Kostnadsestimat gitt for kontroll, avvik funnet av fagkyndig kommer i tillegg.
