# Krikkenveien 42

ATTRAKTIVT beliggende strandeendom, bestående av enebolig, sjøbod, flere uthus og brygger.

# Befarings - og eiendomsopplysninger

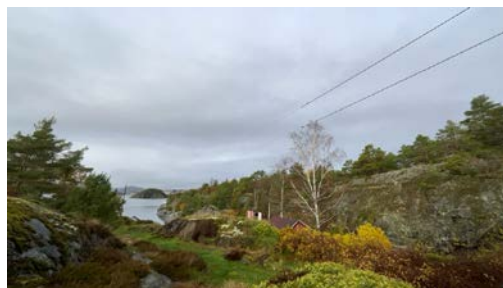
Ledninger fra bolig mot naust.
