Tilstandsrapport

Leilighet i åttemannsbolig

Badstuvegen 6 B, 2386 BRUMUNDDAL

Befaringsdato: 11.06.2024

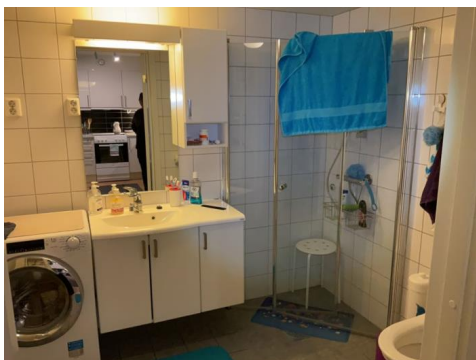
ETASJE > BAD

Flislagt bad fra byggeåret.
Aktuell byggeforskrift er teknisk forskrift 2010. Dokumentasjon: ingen dokumentasjon.

TG 1 Overflater vegger og himling

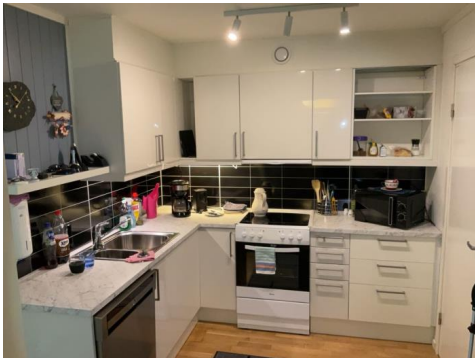
ETASJE > KJØKKEN

Kjøkkenet har innredning med glatte fronter.
Benkeplaten er av laminat.
Det er vannstoppsystem og komfyrvakt.

! TG 1 Avtrekk

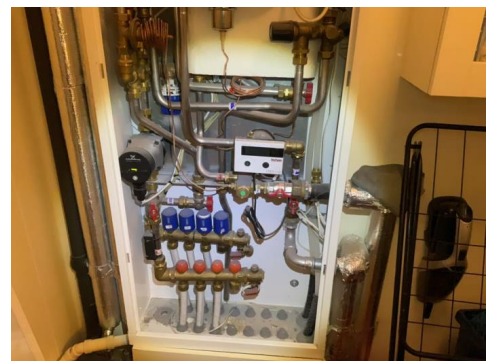
! TG 1 Varmtvannstank

Varmt forbruksvann varmes opp av fjernvarme, med varmeveksler.
